Extrait du procès-verbal de la 200^e séance du Comité sur les demandes de démolition
tenue le 28 février 2023

Démolir un bâtiment commercial – 131, rue Eddy – District électoral de Hull-Wright – Steve Moran

R-CDD-2023-02-28/08

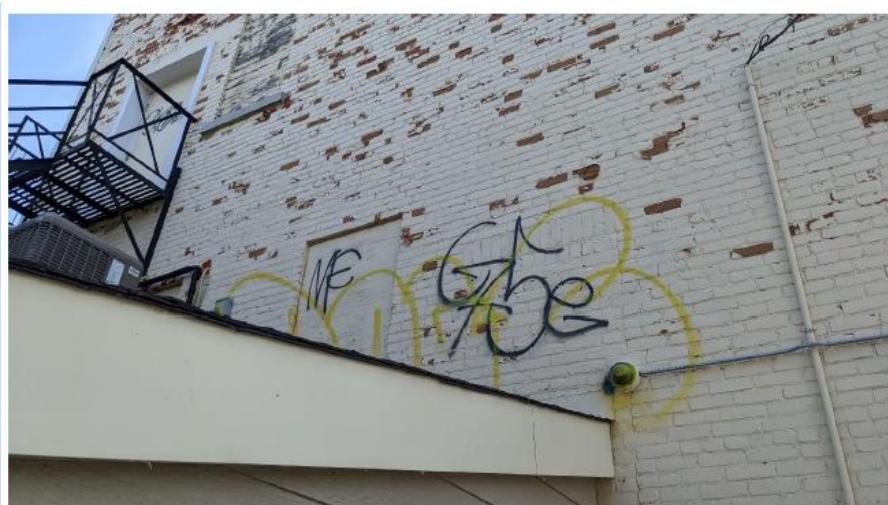
Mur arrière

Commentaire : On observe de nombreuses modifications aux portes et fenêtres. On observe aussi un endommagement important de la maçonnerie porteuse. La peinture intérieure et extérieure a emprisonné l'humidité dans la brique.

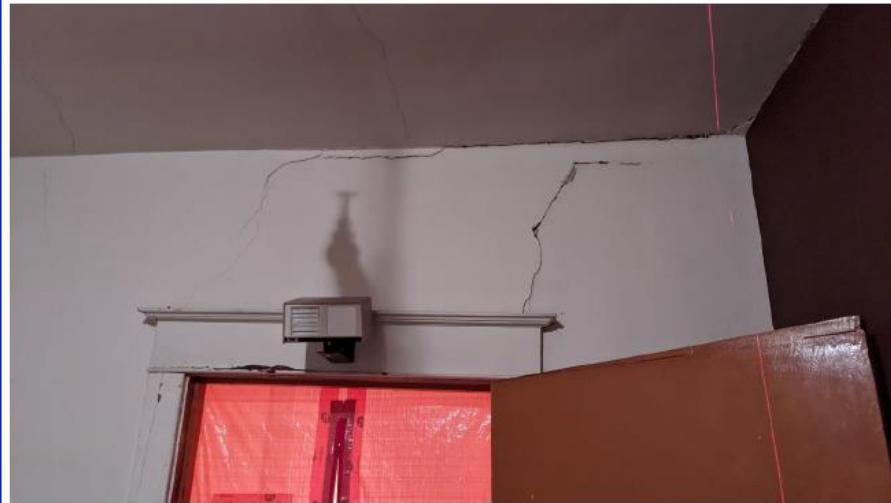
Jonction du mur arrière de la construction d'origine et l'agrandissement d'

Nous avons observé des modifications importantes dont l'enlèvement de murs porteurs. On note la mise en œuvre d'une grande poutre de transfert au droit du mur arrière du bâtiment d'origine où la maçonnerie est simplement déposée sur la poutre. Nous considérons que ceci représente un risque au niveau sismique.

Commentaire : Le mur arrière de l'édifice d'origine a été retiré et une poutre de transfert a été mise en œuvre. La fissuration dans les murs transversaux (par rapport à la poutre) nous indique qu'il y a eu un mouvement qui dépasse les limites prescrites par les codes et normes.

La conception et les conditions d'appui de cet axe porteur doivent être investigués d'avantage.

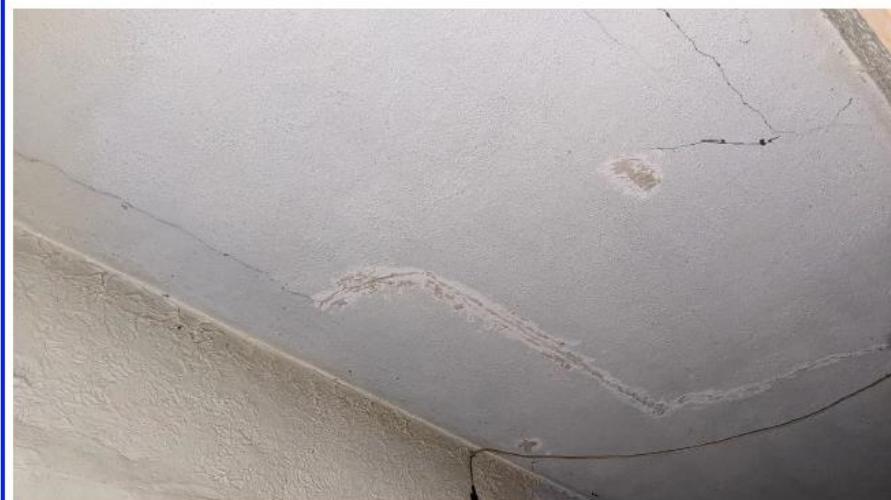
Murs arrières à l'étage

Fissuration dans les plafonds près des murs porteurs

Commentaire : La fissuration observée près des murs extérieurs nous indique qu'il y a un mouvement du parement vers l'extérieur. Des travaux majeurs sont à prévoir pour le parement au périmètre.

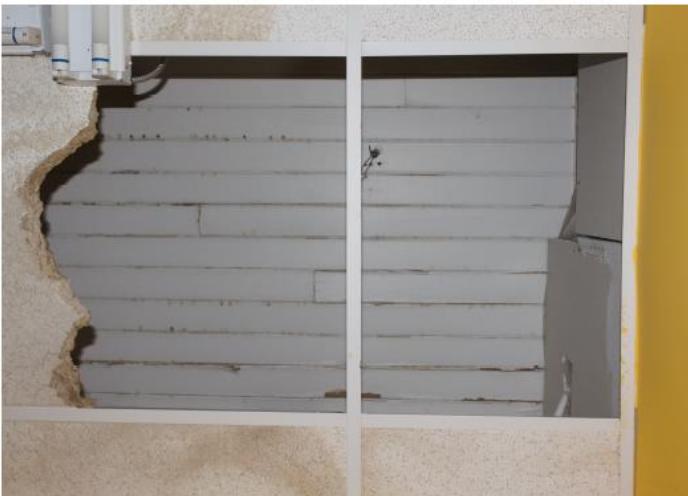
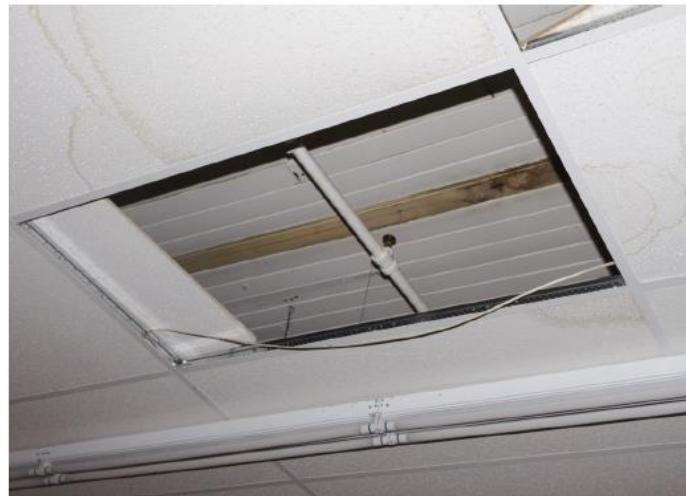
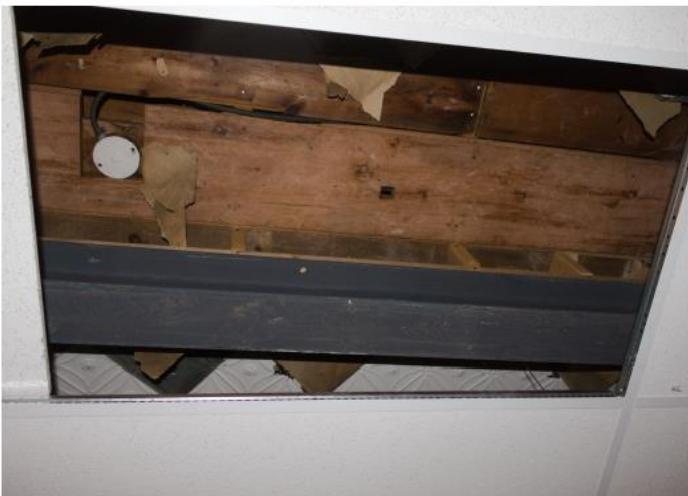
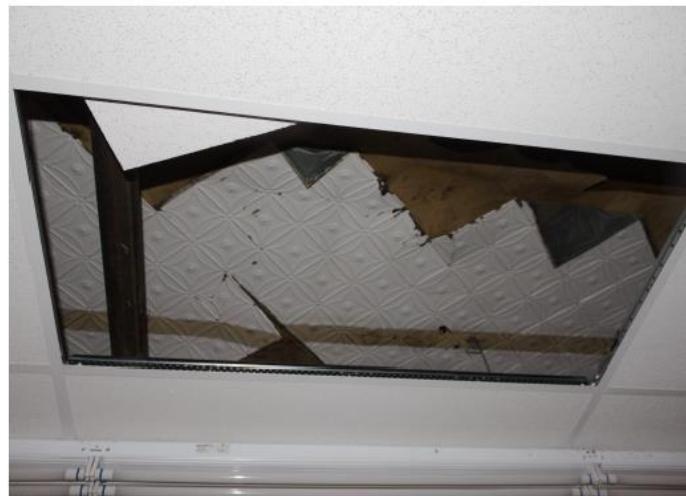
Photographies mettant en évidence le niveau de dégradation du bâtiment
Source : Gris-Orange Consultant (juin 2022)

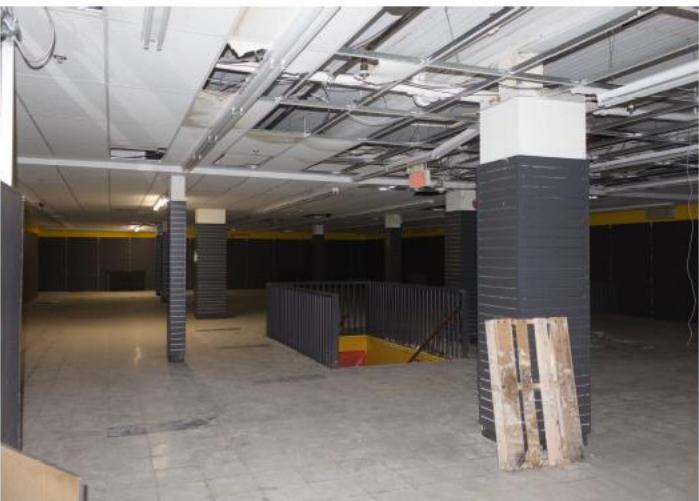
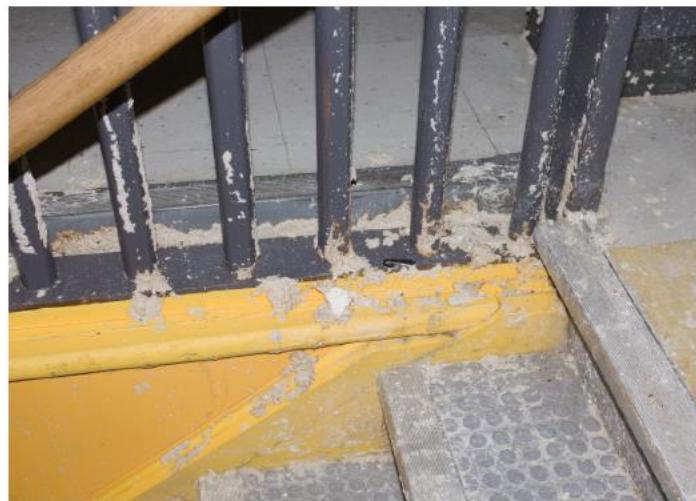
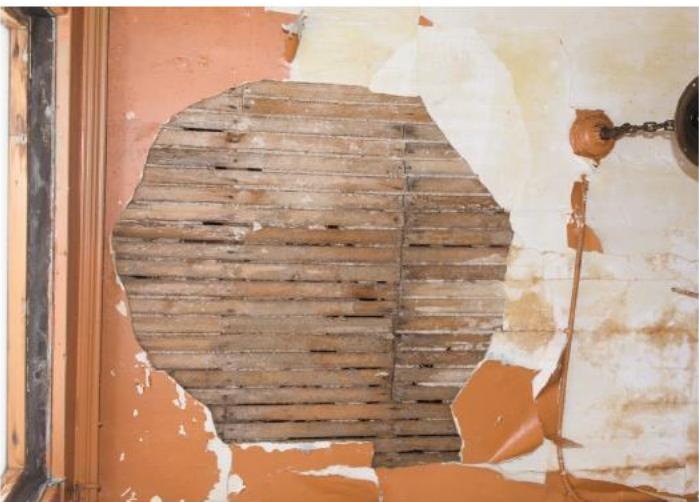
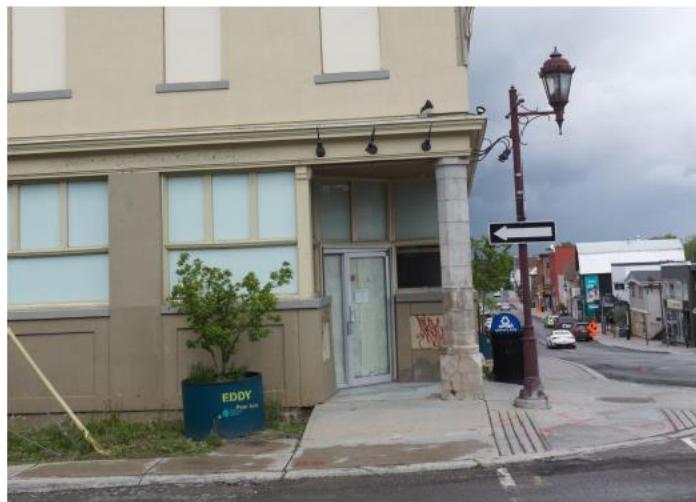
Photographies mettant en évidence le niveau de dégradation du bâtiment
Source : Gris-Orange Consultant (juin 2022)

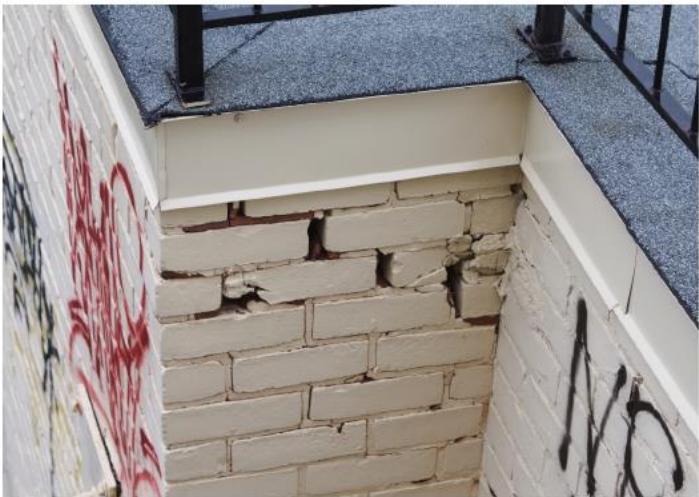
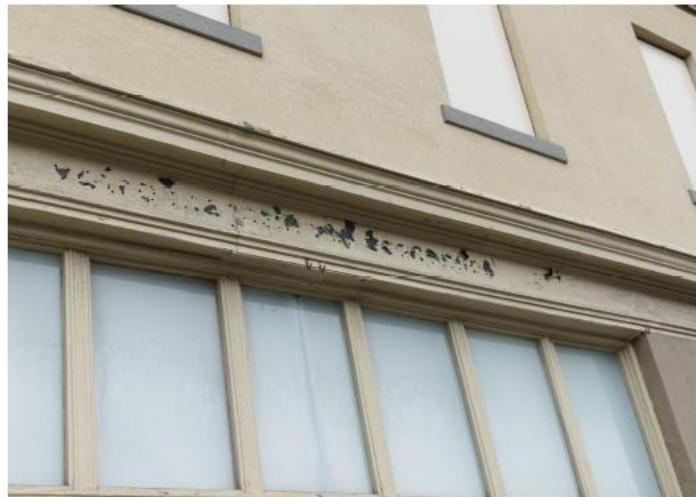
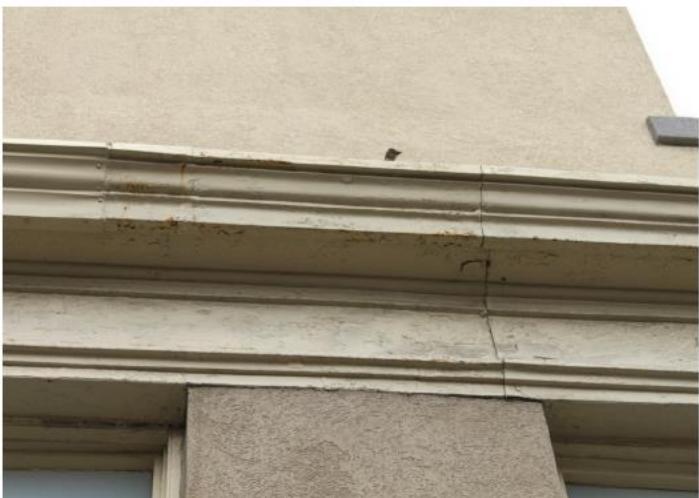
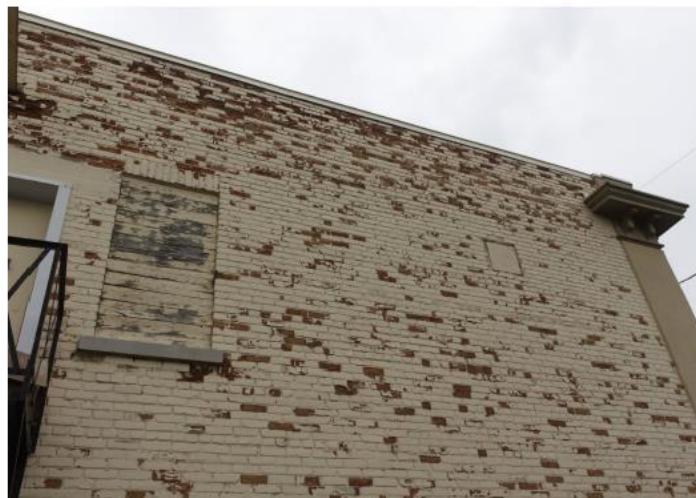
Photographies mettant en évidence le niveau de dégradation du bâtiment
Source : Gris-Orange Consultant (juin 2022)
