| Démolir sept bâtiments résidentiels et un bâtiment commercial | | |
| Adresse | 89, 97, 99 et 103-105, boulevard des Allumettières<br>135 et 136, rue Kent<br>109 et 111, rue Dollard-des Ormeaux | |

Rapport sur l'état des bâtiments à démolir – Site Allumettières 1  
Annoté par Mireille Asselin, architecte  
janvier 2021

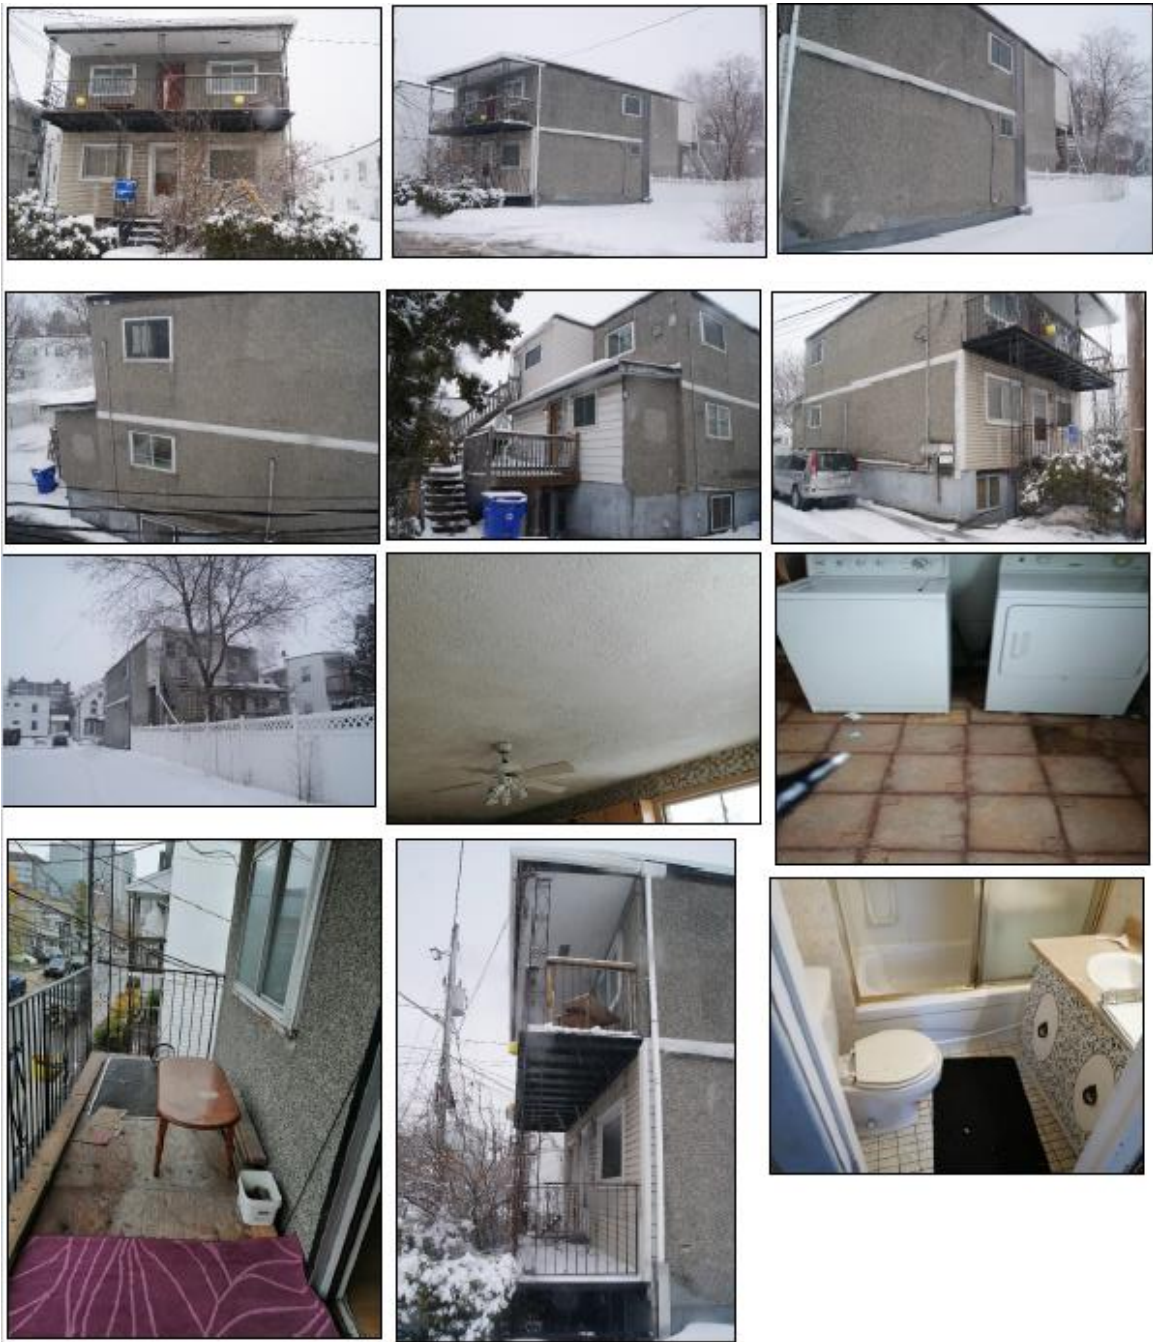
135, rue Kent

Le 135 Kent aurait été construit après 1945. C'est un édifice à logements modeste sans style ni intérêt. Nous avons constaté lors de notre visite l'état de négligence très avancé du bâtiment, certains logements sont pratiquement insalubres. Il y a eu de nombreuses infiltrations par le toit ainsi que par le parement abondamment fissuré. La structure des murs semble attaquée. Probablement aussi celle des planchers et de la fondation. La structure, les finis des murs, plafonds, planchers, sont partiellement moisissés. L'odeur incrustée de cigarette est présente partout. Les galeries et balcons sont à refaire de même que les boiseries. Les issues ne sont pas conformes. Les garde-corps sont trop bas, L'évaluation faite par la firme Silver Management est à notre avis trop conservatrice et nous évaluons les travaux à plus de 250 000\$ pour refaire et rénover ce bâtiment et son site.

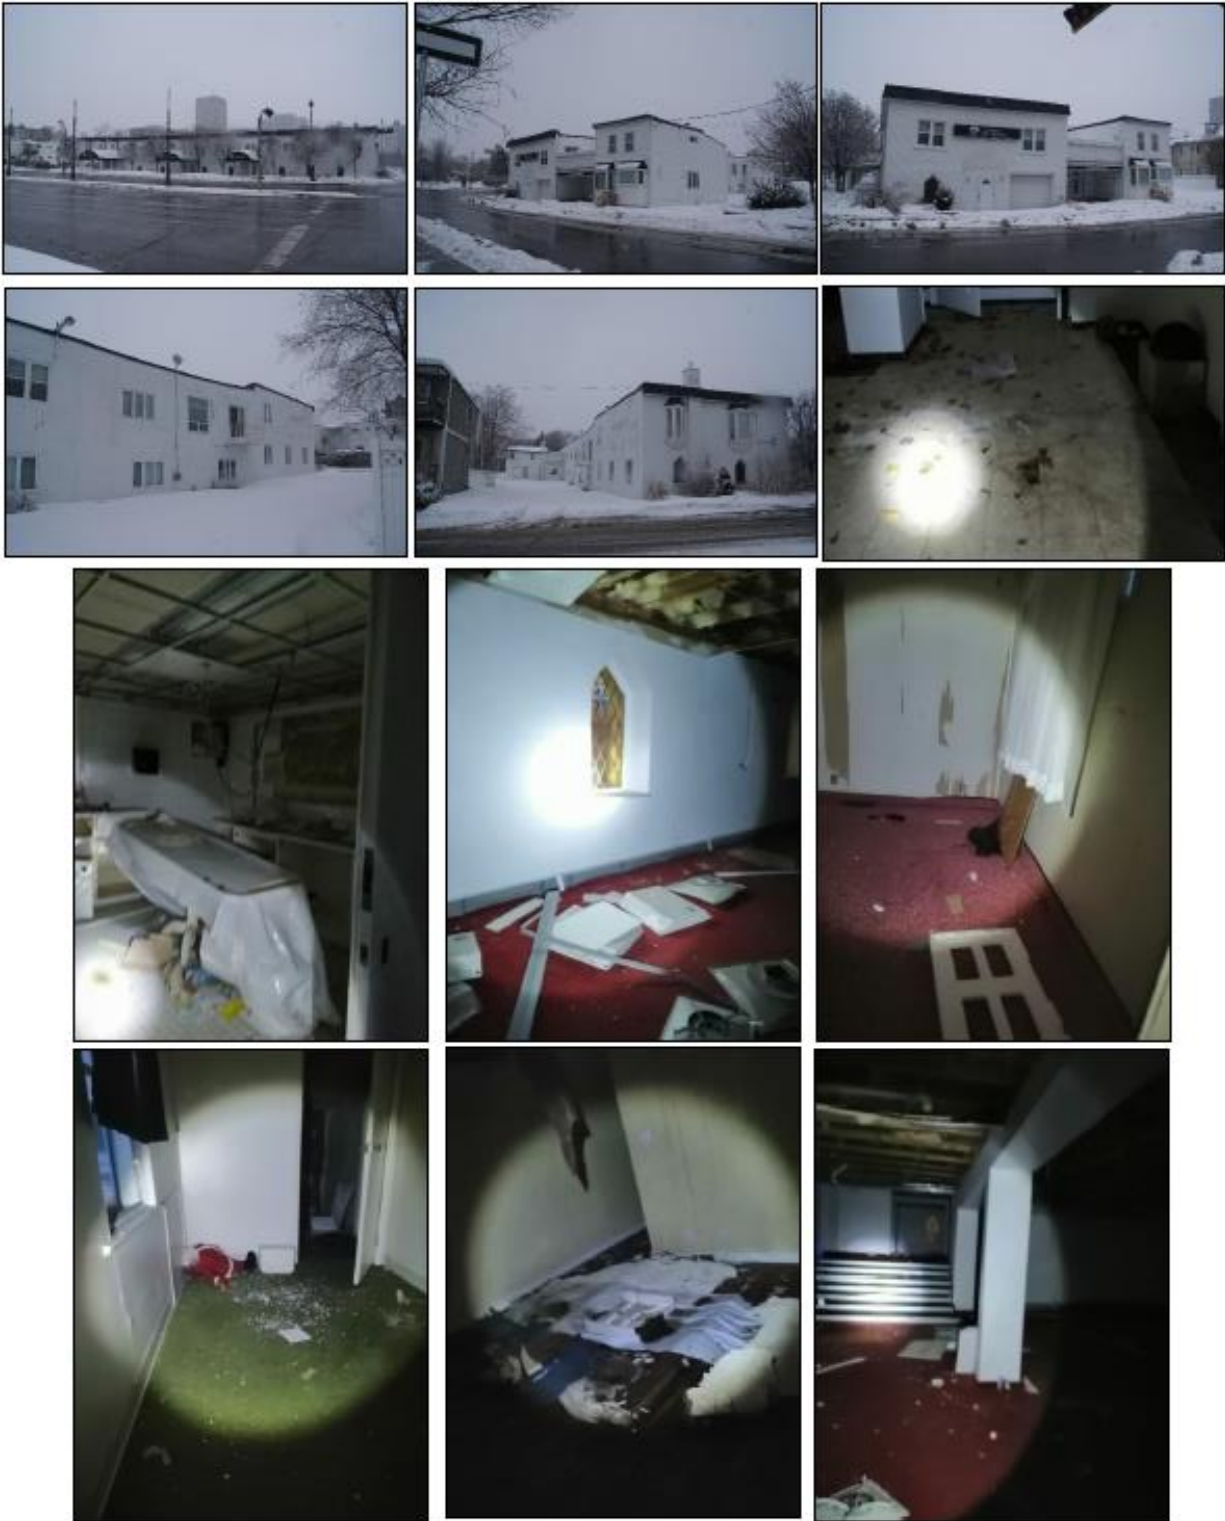
103-105 Boul des Allumettieres

Le 103-105 a une date de construction inconnue. C'est un ancien ensemble funéraire. Nous avons constaté lors de notre visite l'état de décrépitude très avancé du bâtiment, il est occupé par des rôdeurs et des animaux et est insalubre. Il y a eu de nombreuses infiltrations non nettoyées ni traitées depuis de nombreuses années à l'évidence. La structure, les finis des murs, plafonds, planchers, sont complètement moisissus dû à de nombreuses infiltrations, au vandalisme et à l'état d'abandon du bâtiment. Nous avons constaté d'innombrables fissures aux murs de brique (au moins 100) ainsi qu'aux

| <ul style="list-style-type: none"><li>Salon funéraire: abandonné et vacant depuis plusieurs années</li><li>Toiture en très mauvaise condition</li><li>Inhabitable et vandalisme intérieur</li><li>Revêtement extérieur (surtout en cour arrière) a besoin de plusieurs réparations/être changé</li></ul> |

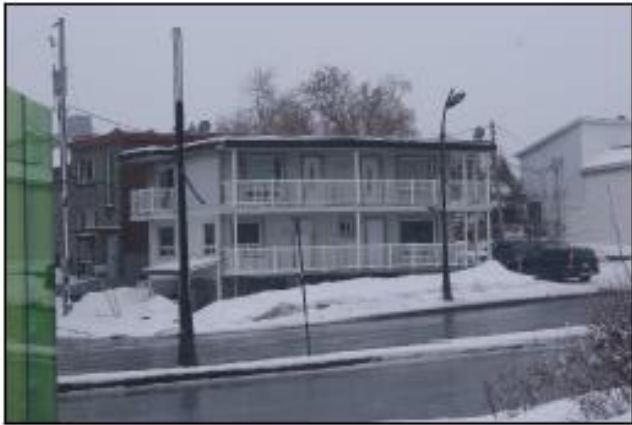
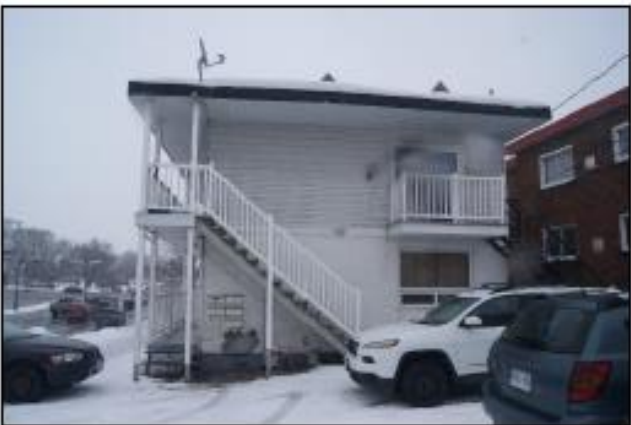
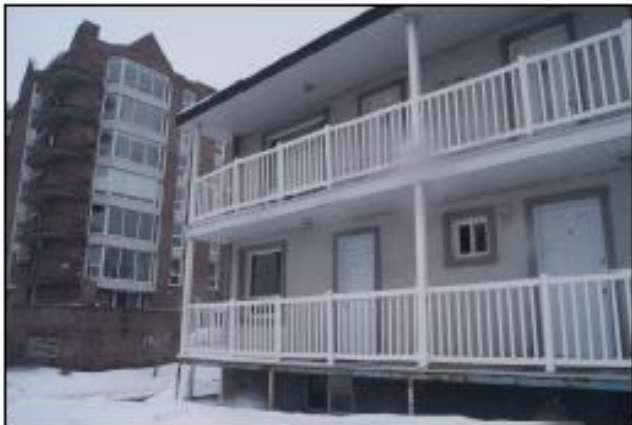
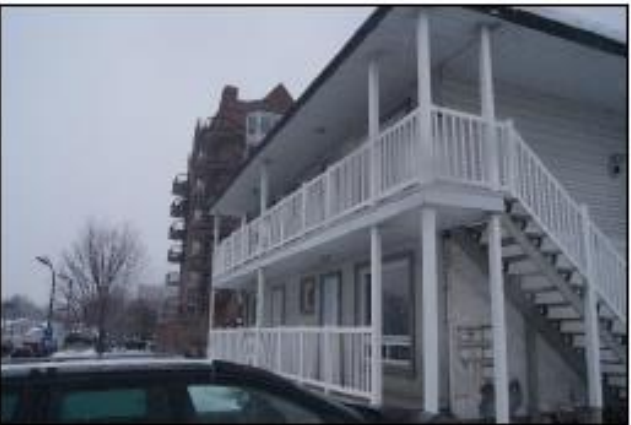
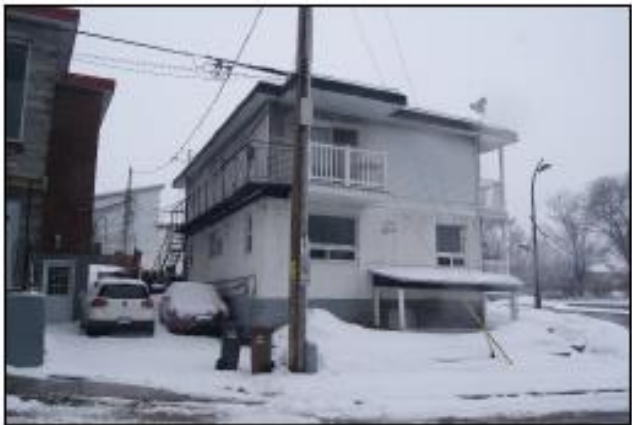
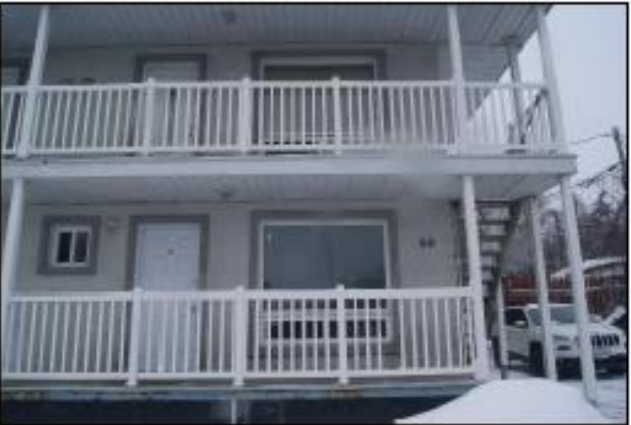
89 Boul Des Allumettieres

Le 89 Allumettières est un modeste multilogements de condition moyenne. Des travaux de moins de 100 000\$ seraient nécessaires pour le remettre en état mais il ne serait toujours pas au goût du jour. Son environnement n'est pas très intéressant. L'état de quelques logements laisse à désirer. Il y a un travail de mise aux normes à faire pour la sécurité, la résistance thermique et l'insonorisation toutes grandement déficientes.

| <ul style="list-style-type: none"><li>• Intérieur des unités relativement bien maintenu</li><li>• Revêtement extérieur endommagé et en mauvaise condition en certains endroits</li><li>• Gouttières en mauvais état et à remplacer</li><li>• Rouille sous le balcon</li><li>• Vieilles fenêtres dans certaines unités</li><li>• Qualité architecturale limitée</li><li>• Construit en 1903 et montrant quelques signes d'essoufflement</li></ul> |

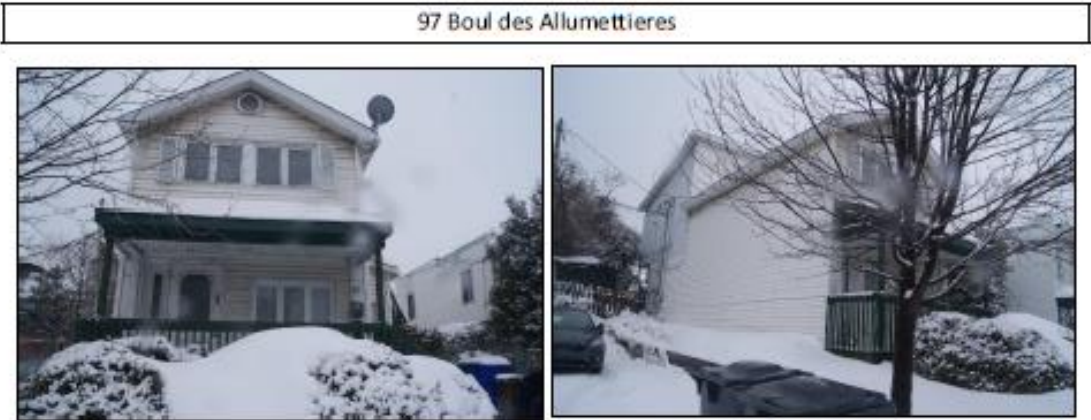
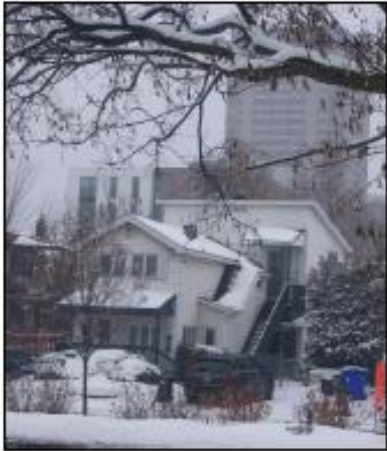
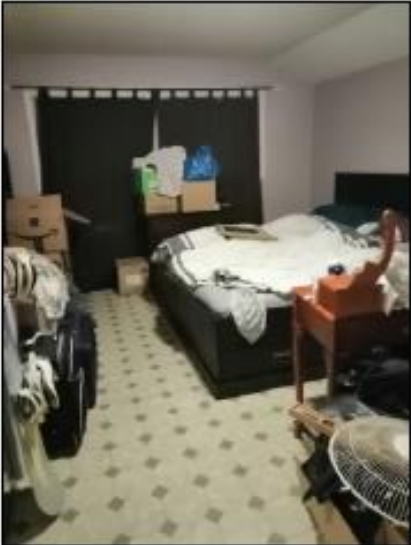
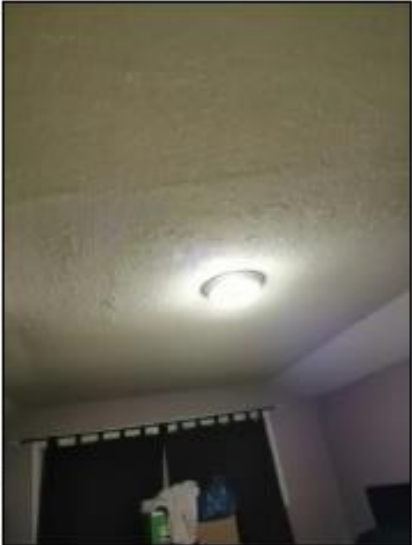
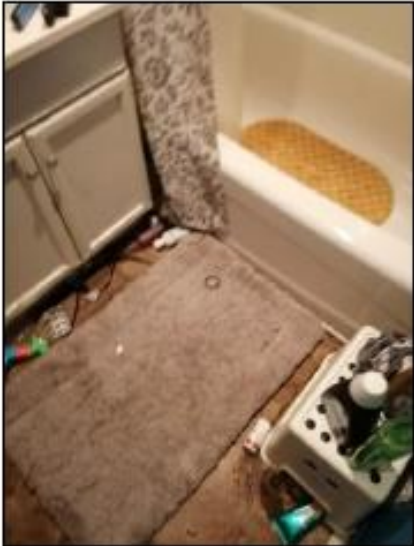
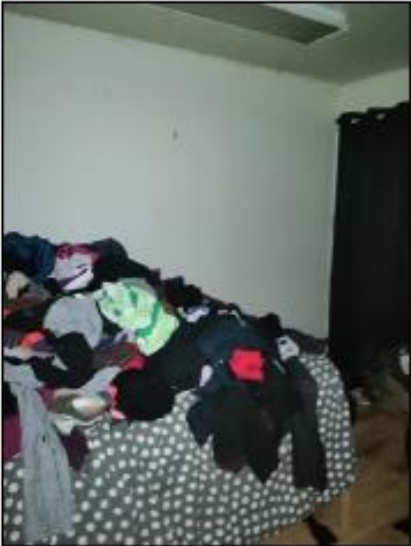
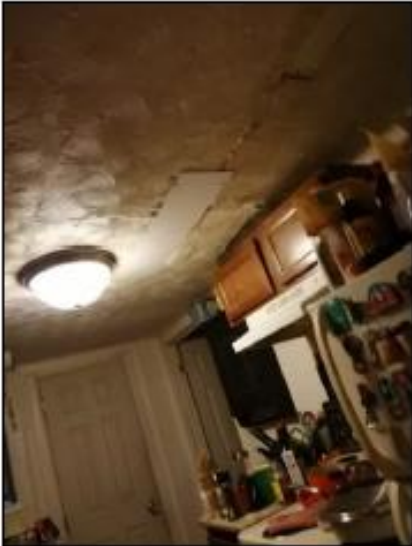
97, boulevard des Allumettières

Le 97 Allumettières a un "look" d'inspiration maison allumettes, sans en avoir toutes les caractéristiques. Les séparations entre les logements ne sont pas conformes et n'ont pas l'insonorisation ni la résistance au feu requise. De plus, il faut passer à travers un autre logement pour une des issues de secours. Il y a des infiltrations au toit et au sous-sol, présence de moisissures et odeurs nauséabondes. Pour le remettre en état, j'évalue les travaux à un minimum de 135 000\$ avec des pertes de pieds carrés locatifs pour corriger les problèmes d'issues, mais on n'arriverait pas encore à un standard moyen de qualité acceptable pour attirer une clientèle moyenne.

| <ul style="list-style-type: none"><li>Unité intérieure en mauvais état</li><li>Récente infiltration d'eau dans la cuisine. "Réparations" récentes au toit (qualité discutable)</li><li>Possible présence de moisissure derrière les murs et plafond – présence de moisissure en bordure des fenêtres</li><li>Taches et odeurs partout dans l'unité</li><li>Préoccupations au niveau du système électrique: état/capacité du panneau électrique et absence de prise de type GFI</li><li>Revêtement extérieur sale et en mauvais état</li><li>Canopy (avant-toit) à refaire</li></ul> |

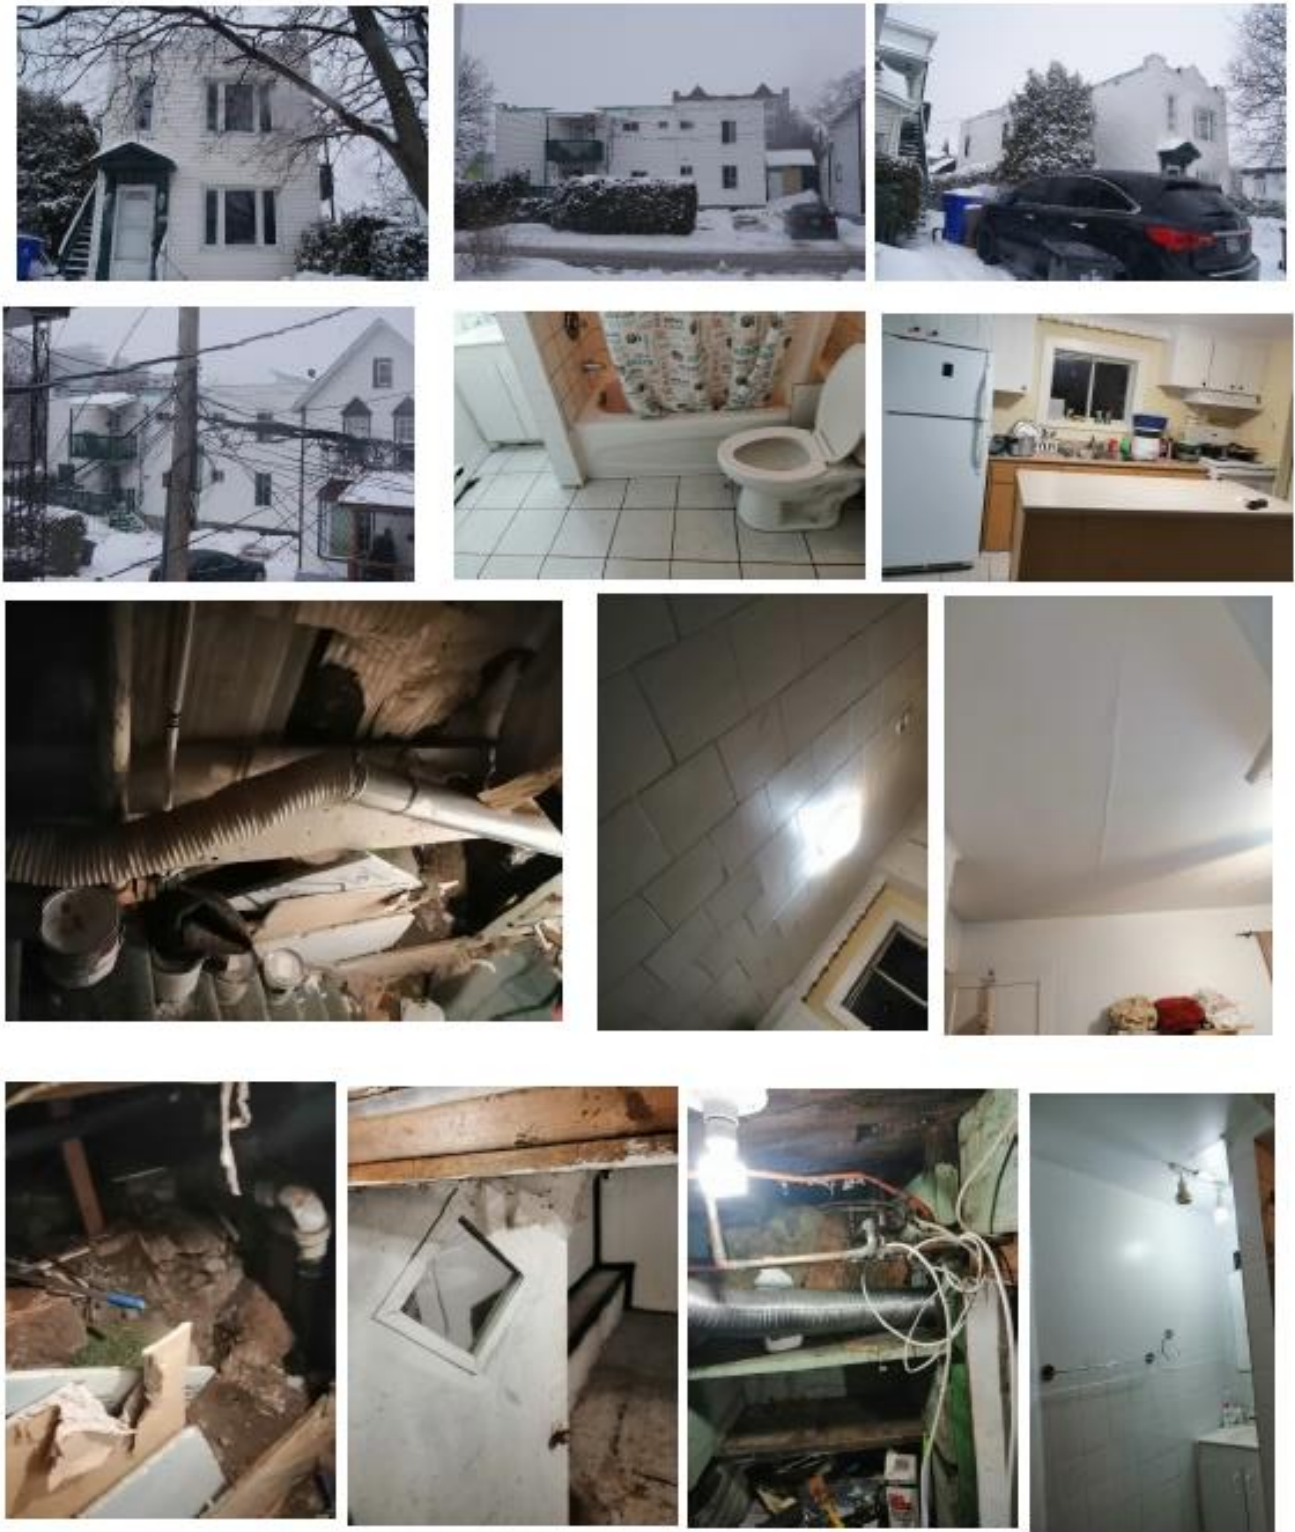
99 Boul des Allumettieres

Le 99 Allumettieres aurait été construit en 1937. Il n'a pas beaucoup été rénové depuis. Beaucoup de travaux seraient nécessaires pour le remettre au goût du jour et aux normes. J'évalue les travaux correctifs à 140 000\$ soit la valeur actuelle de l'édifice. Il y a pas mal d'infiltrations et beaucoup de moisissures actuellement, surtout par le toit. Le look du bâtiment est assez quelconque, les matériaux de piètre qualité et pas de style intéressant ni particulier. La façade sur la rue Kent est particulièrement négligée et inintéressante, ce côté est d'ailleurs dégagé en grande partie pour un stationnement dont le pavage serait à refaire.

| <ul style="list-style-type: none"><li>• Infiltrations récentes du toit – problème persistant noté par le locataire précédent</li><li>• Le style général de l'unité n'est pas au goût du jour</li><li>• Semi sous-sol et portion du sous-sol : exposé à la terre/sol et humidité générale</li><li>• Sous-sol non fini et en mauvais état</li><li>• Préoccupations au niveau du système électrique: capacité/état du panneau, filage partout et absence de prise de type GFI</li><li>• Revêtement extérieur très sale et qualité architecturale globale faible</li><li>• Portes et fenêtres généralement en bonne condition</li></ul> |

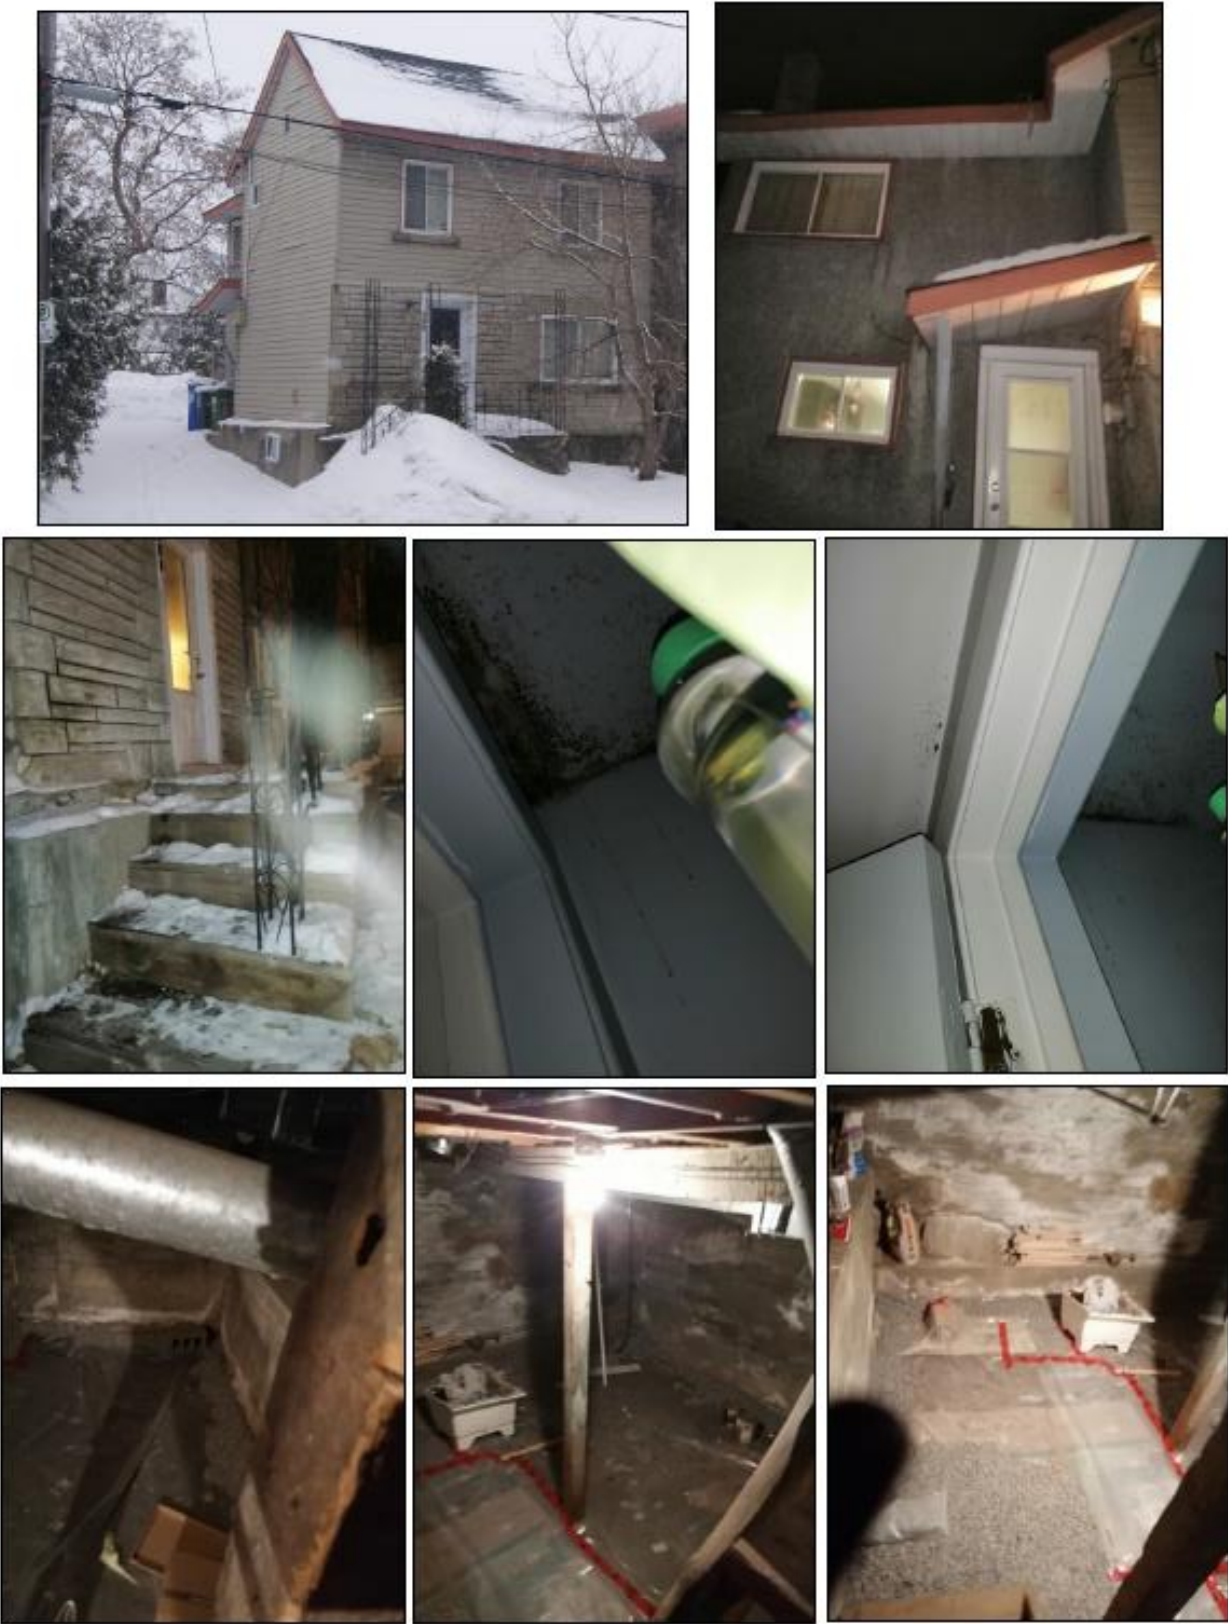
109 Dollard-des-Ormeaux

La façade a été très altérée, seule la pierre artificielle du rez de chaussée en façade est peut-être originale, les joints doivent toutefois être refaits, ils sont en mauvais état, le revêtement en déclin a été refait, n'est pas d'origine, de piètre qualité et est en mauvais état, les soffites et fascias ont été refaits en aluminium. Le toit a été refait en asphalte et il coule actuellement. Il y a d'importantes fissures dans les fondations. Fondations qui ont étrangement été refaites par l'extérieur sans corriger le vide sanitaire qui a des problèmes de moisissures et d'infiltrations.

Nous avons décelé des traces très visibles de moisissures à tous les niveaux à l'intérieur

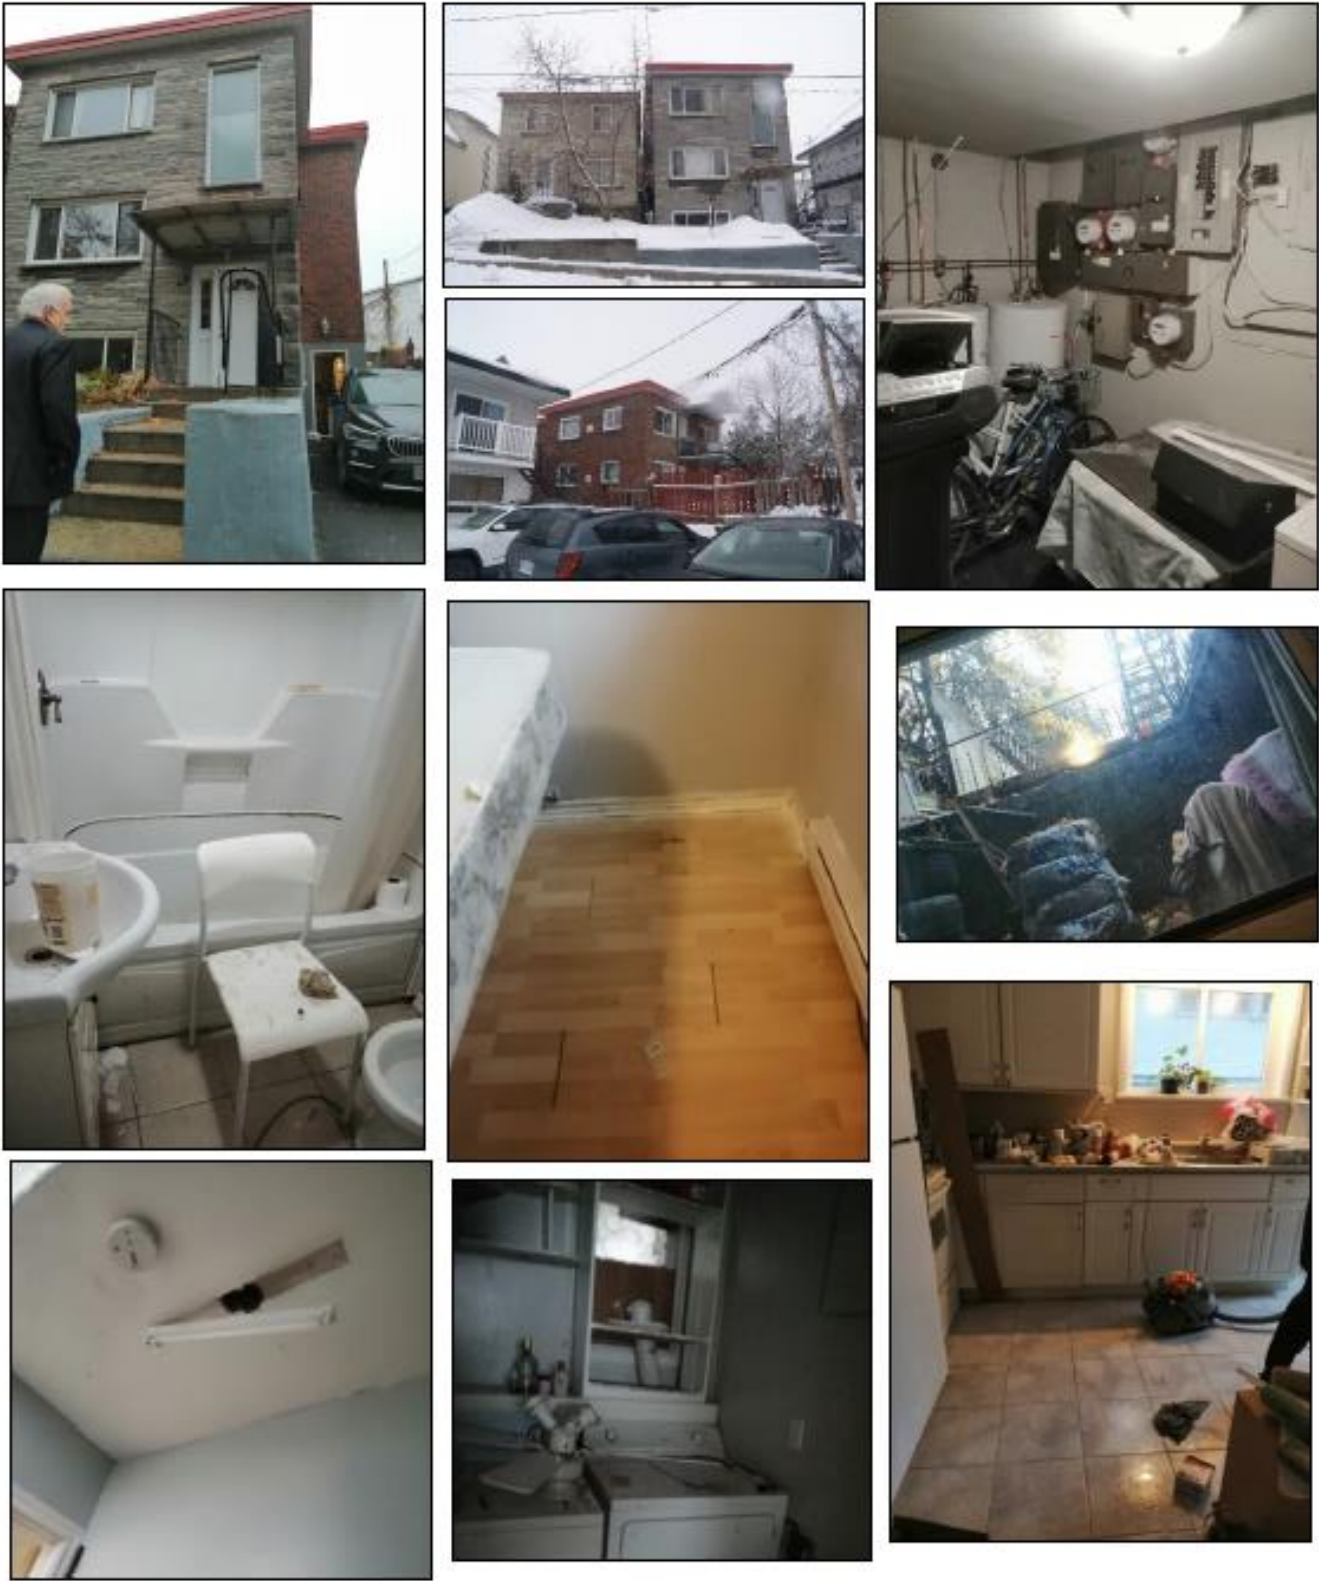
111 Dollard-des-Ormeaux

| Commentaires généraux sur le bâtiment: |
|---|
| <ul style="list-style-type: none"><li>• Infiltration importante d'eau requérant l'évacuation du locataire. Toiture réparée mais infiltration encore active</li><li>• Gypse à réparer/remplacer – moisissure, ...</li><li>• Fenêtres en mauvais état – scellant et fuites</li><li>• Revêtements de plancher craqué et à remplacer</li><li>• Trous dans les plafonds vers le grenier</li><li>• Présence et senteur d'humidité au sous-sol</li><li>• Problèmes potentiels avec la plomberie et le drainage en général</li><li>• Avant-toit à réparer et murs de soutènement à vérifier</li><li>• Réparations/rénovations intérieures importantes</li></ul> |

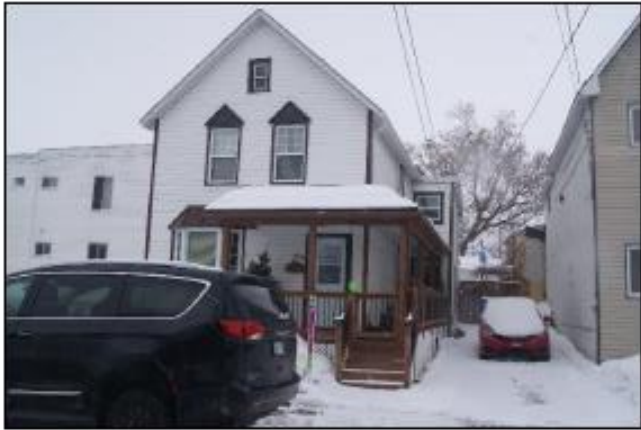
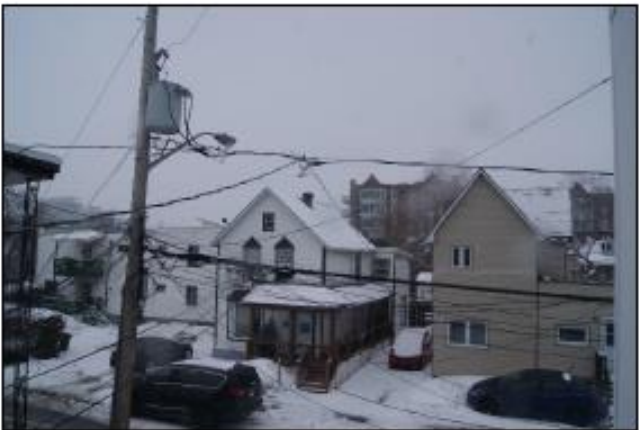
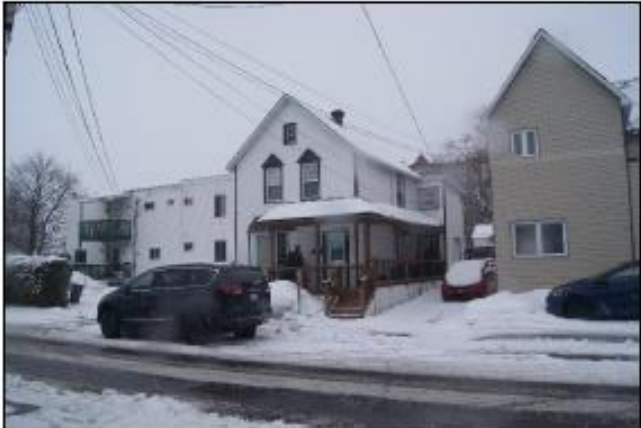
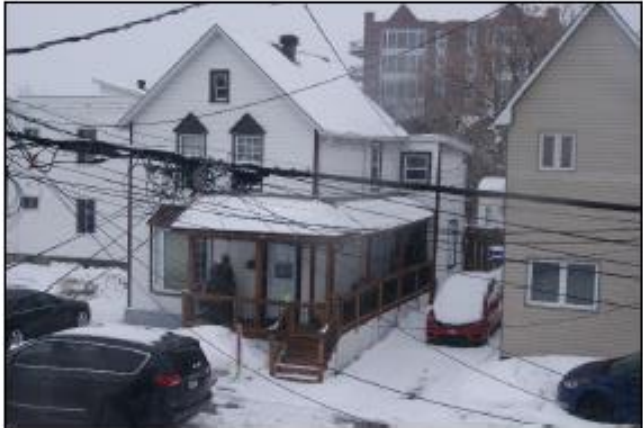
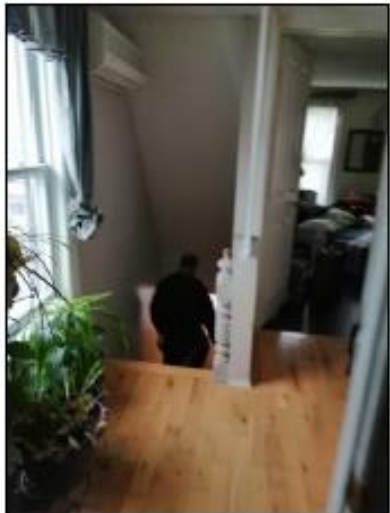
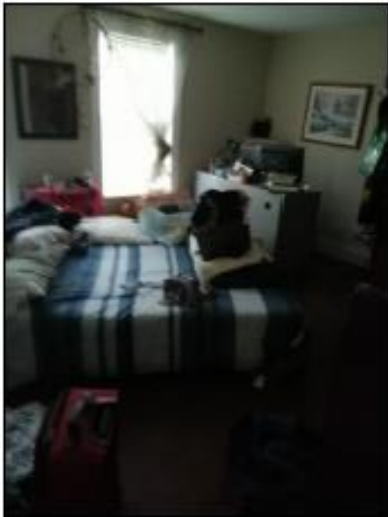
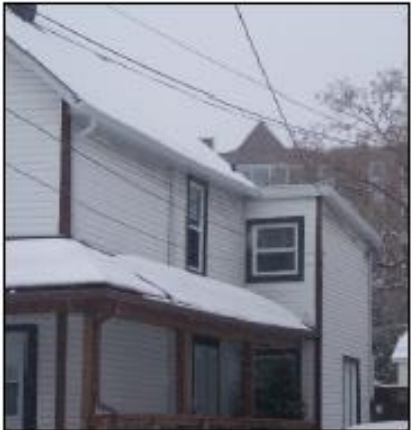
136 Rue Kent

Nous avons décelé des traces de moisissures aux moellons des fondations

En résumé, La façade a été altérée, le revêtement en déclin a été refait, n'est pas d'origine, de moyenne qualité et est en assez bon état, Le toit, les soffites et fascias ont été refaits en aluminium. Le toit a été refait en asphalte. Il y a d'importantes fissures dans les fondations. Fondations qui ont étrangement été refaites par l'extérieur comme une autre maison à proximité, laissant penser à un problème de sol?

Nous avons noté un problème important d'infiltration et de fondations, un problème de capacité portante structurale qui devrait être adressé à un ingénieur en structure si la maison était conservée. Nous avons donc des réserves concernant l'évaluation que nous avons fait de travaux éventuels qui est peut-être trop conservatrice.
