**ANALYSE DE LA VULNÉRABILITÉ DE L'INSTALLATION  
DE PRODUCTION D'EAU POTABLE DE BUCKINGHAM**  
**(X0008332-1)**

Comité du bassin versant de la rivière du Lièvre (COBALI). 2021. Analyse de la vulnérabilité de l'installation de production d'eau potable de Buckingham – Gatineau. 130 p. + annexe.

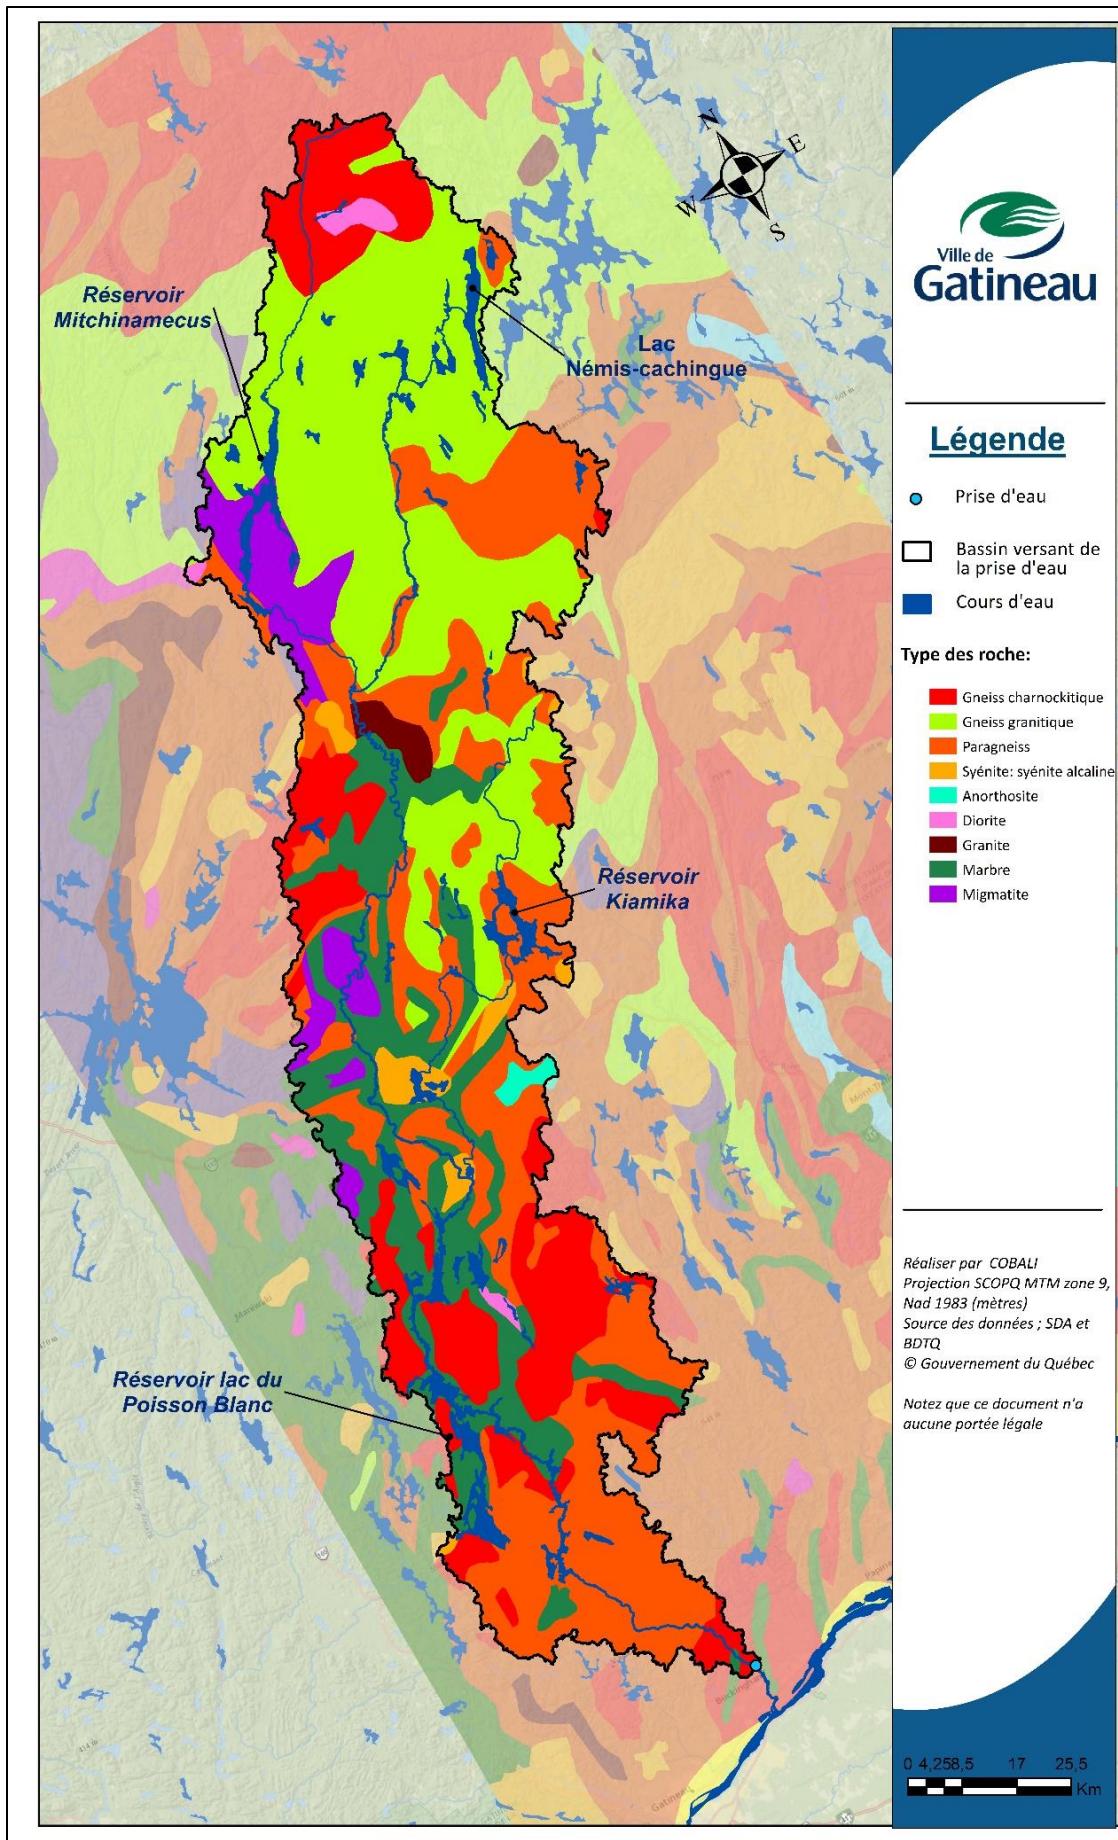
Figure 1.4 – Carte de l'assise géologique

Le bassin versant du site de prélèvement se situe en grande partie dans la province géologique de Grenville, laquelle fait partie de la région physiographique du Bouclier canadien. L'ensemble du secteur couvert par le bassin versant est constitué par des roches métamorphiques : en majorité de gneiss, avec une dominance de quartz, de feldspath et de mica (Figure 1.4). La province de Grenville offre un fort potentiel pour l'exploitation minière de certains métaux usuels ou de minéraux industriels (comme le fer, le zinc, le cuivre, l'uranium, la silice, le thorium et le nickel) (AFPO, 2001; MRNF, 2006).

Toutefois, on note aussi la présence de marbre dans le territoire du bassin versant. Il s'agit d'une roche métamorphique résultant de la recristallisation des calcaires ou des dolomies sous l'influence de températures et de pressions élevées. Les types de marbres retrouvés dans le bassin versant, soit dolomitique ou calcitique, ont généralement des grains grossiers et une texture rubanée.

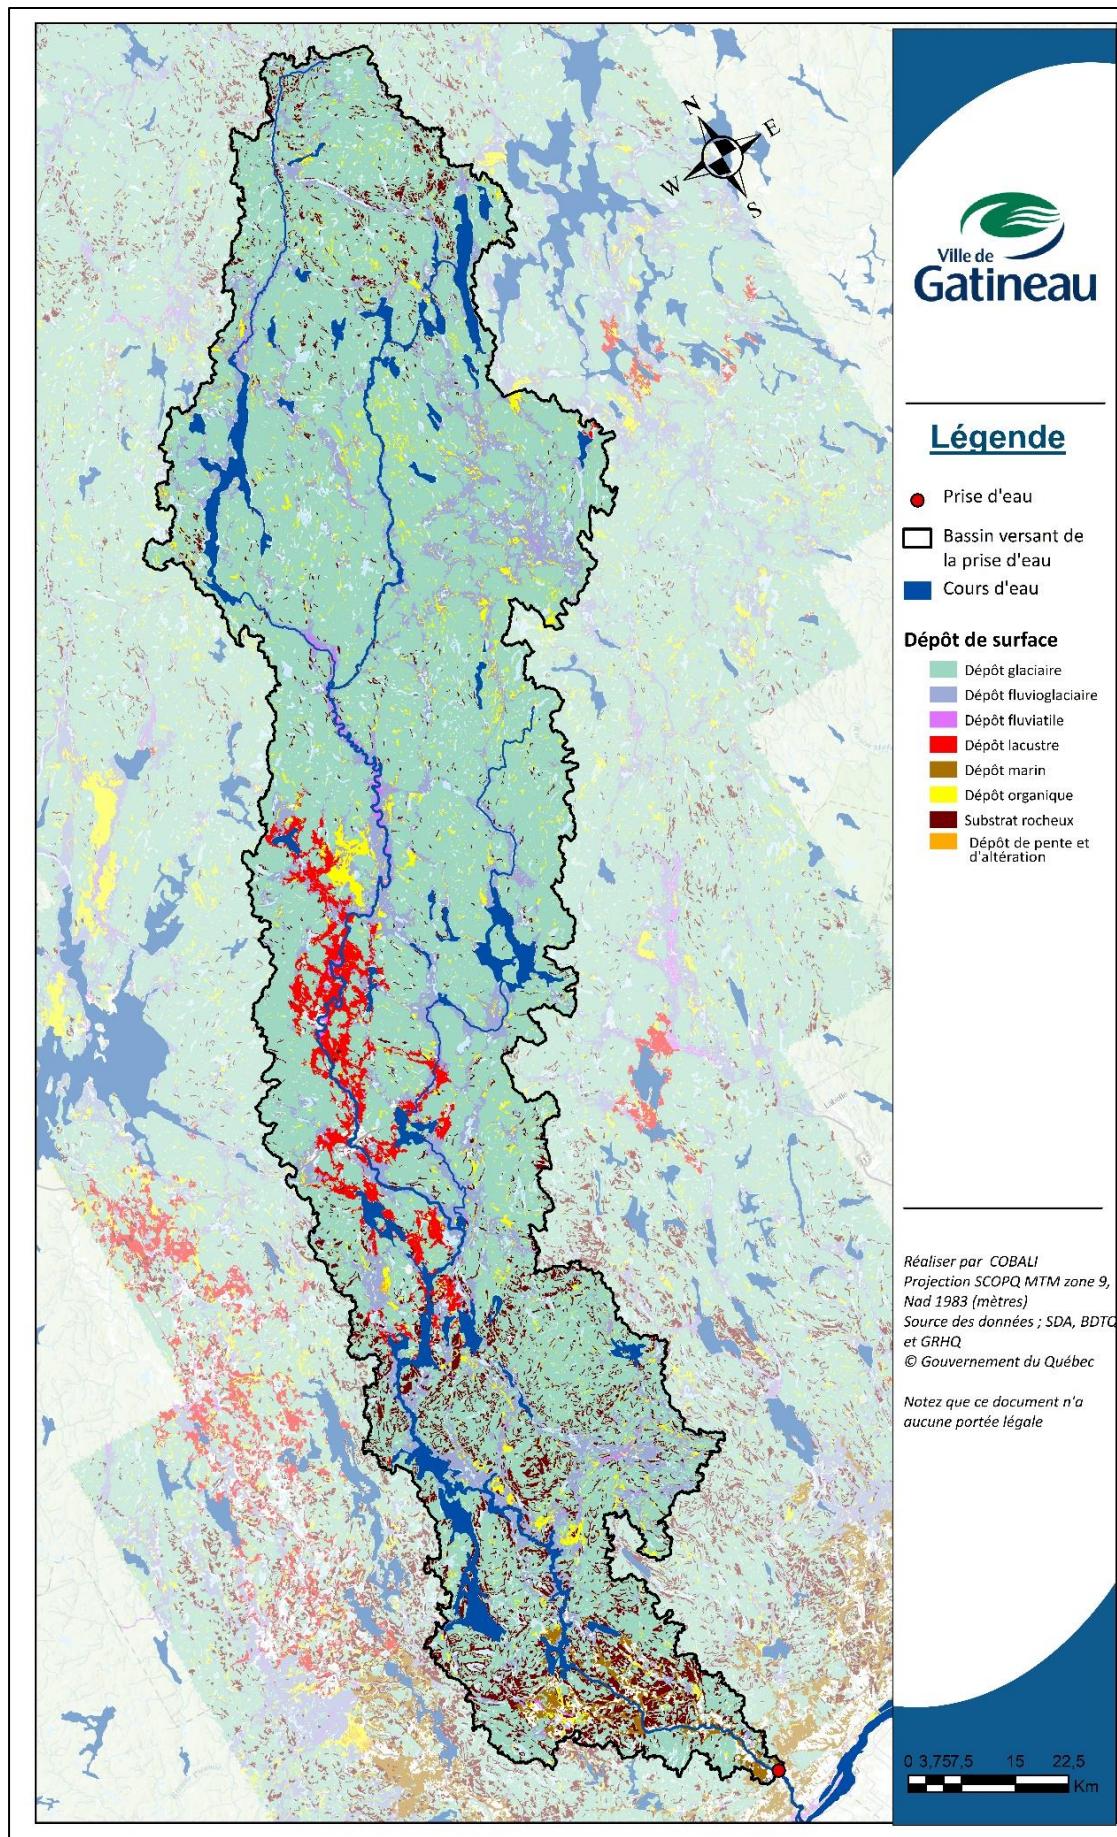
Figure 1.5 – Carte de la nature des dépôts meubles

La nature des dépôts meubles varie donc en fonction de la topographie. Pour le bassin versant du site de prélèvement, au-dessus de la cote d'élévation de 200 m (253 m dans le nord), de vastes complexes de dépôts glaciaires et fluvio-glaciaires se retrouvent dans le fond des vallées et sur les bas versants de celles-ci (Figure 1.5). Transportés par les glaciers, les dépôts glaciaires sont formés de till, un matériau hétérogène dont les éléments sont de différentes dimensions, allant des blocs aux argiles, et ce, sans aucune organisation spatiale. Au sud, sur la plaine de la rivière des Outaouais et sous la côte d'élévation de 200 m, le dépôt de surface est composé de différents types d'argile déposés par la mer de Champlain. L'un des types d'argile particuliers à la région d'Ottawa-Gatineau est l'argile de Léda. Composée de sédiments glaciomarins fins, cette argile a une structure lâche et contient une grande concentration d'eau. Elle est très instable et sensible sur le plan géotechnique. En effet, lorsque l'argile à Léda est suffisamment perturbée, elle se liquéfie, ce qui peut causer des affaissements et des coulées de terres (AFPL, 2001; MDDEP, 2002; AFPO, 2001; Région de Papineau, 2006; MRNF, 2006; MRC Papineau, 2007; Ressources naturelles Canada, 2008).

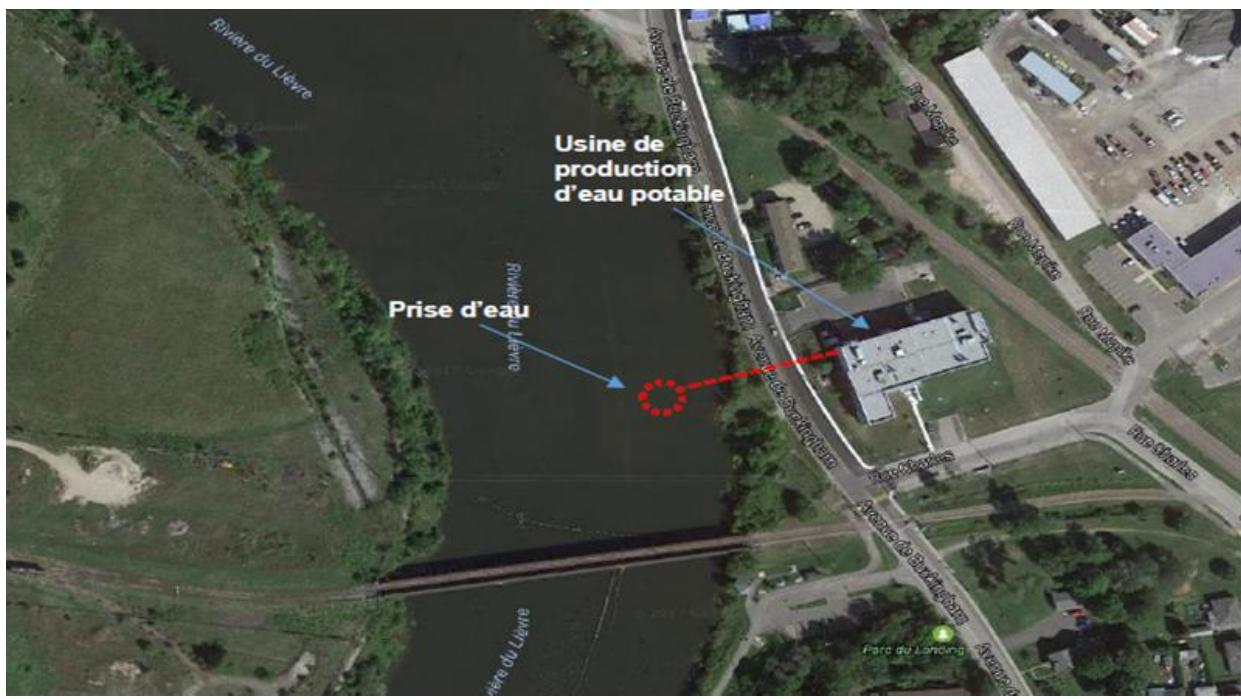
Figure 1.9 – Position approximative de la prise d'eau de Buckingham (source : WSP, 2017)

La prise d'eau est composée d'une structure de béton ainsi que d'une grille de 1,5 m par 1,5 m avec des barreaux espacés de 100 mm afin de limiter l'accès au débris. L'eau est par la suite acheminée jusqu'au puits d'eau brute par une conduite de polyéthylène de haute densité de 900 mm de diamètre nominal et

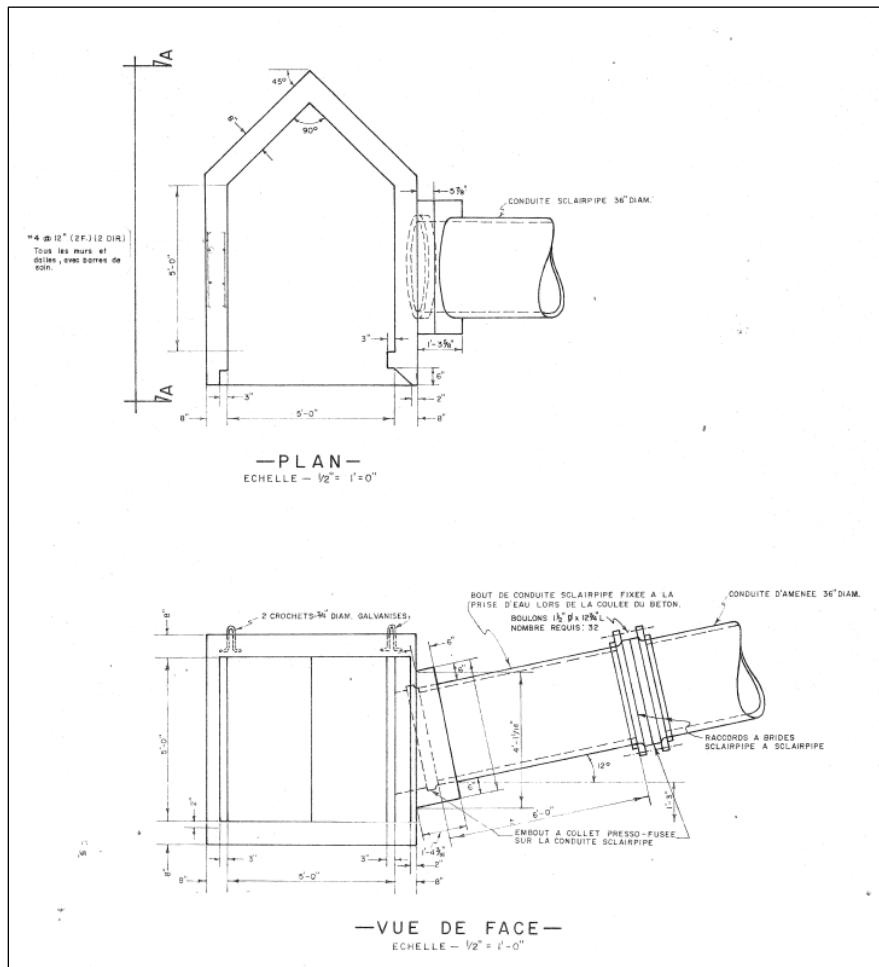
Figure 1.10 – Vue en plan de la position de la prise d'eau de l'UPEP de Buckingham

La Figure 1.10 illustre une vue en coupe de l'ouvrage en question. D'autres schémas du prélèvement d'eau sont fournis à l'annexe A.

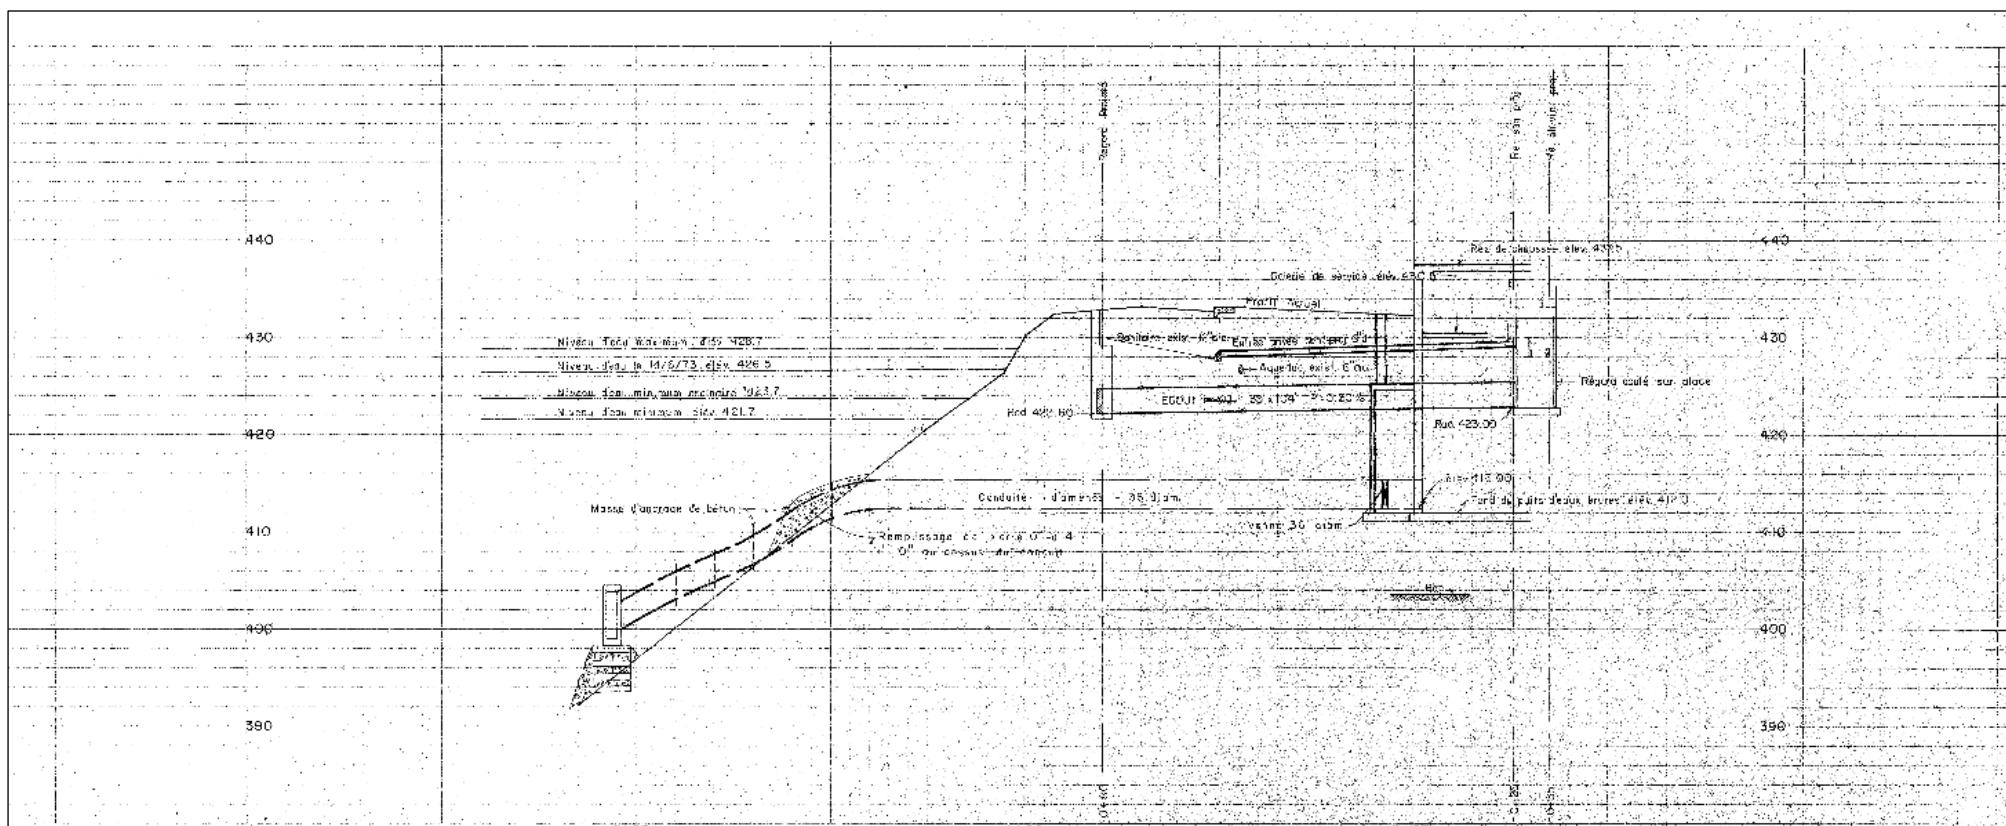
Figure 1.11 – Profil hydraulique (vue en coupe) et détails de la prise d'eau de l'UPEP de Buckingham

Le profil hydraulique de la prise d'eau est à la Figure 1.11.

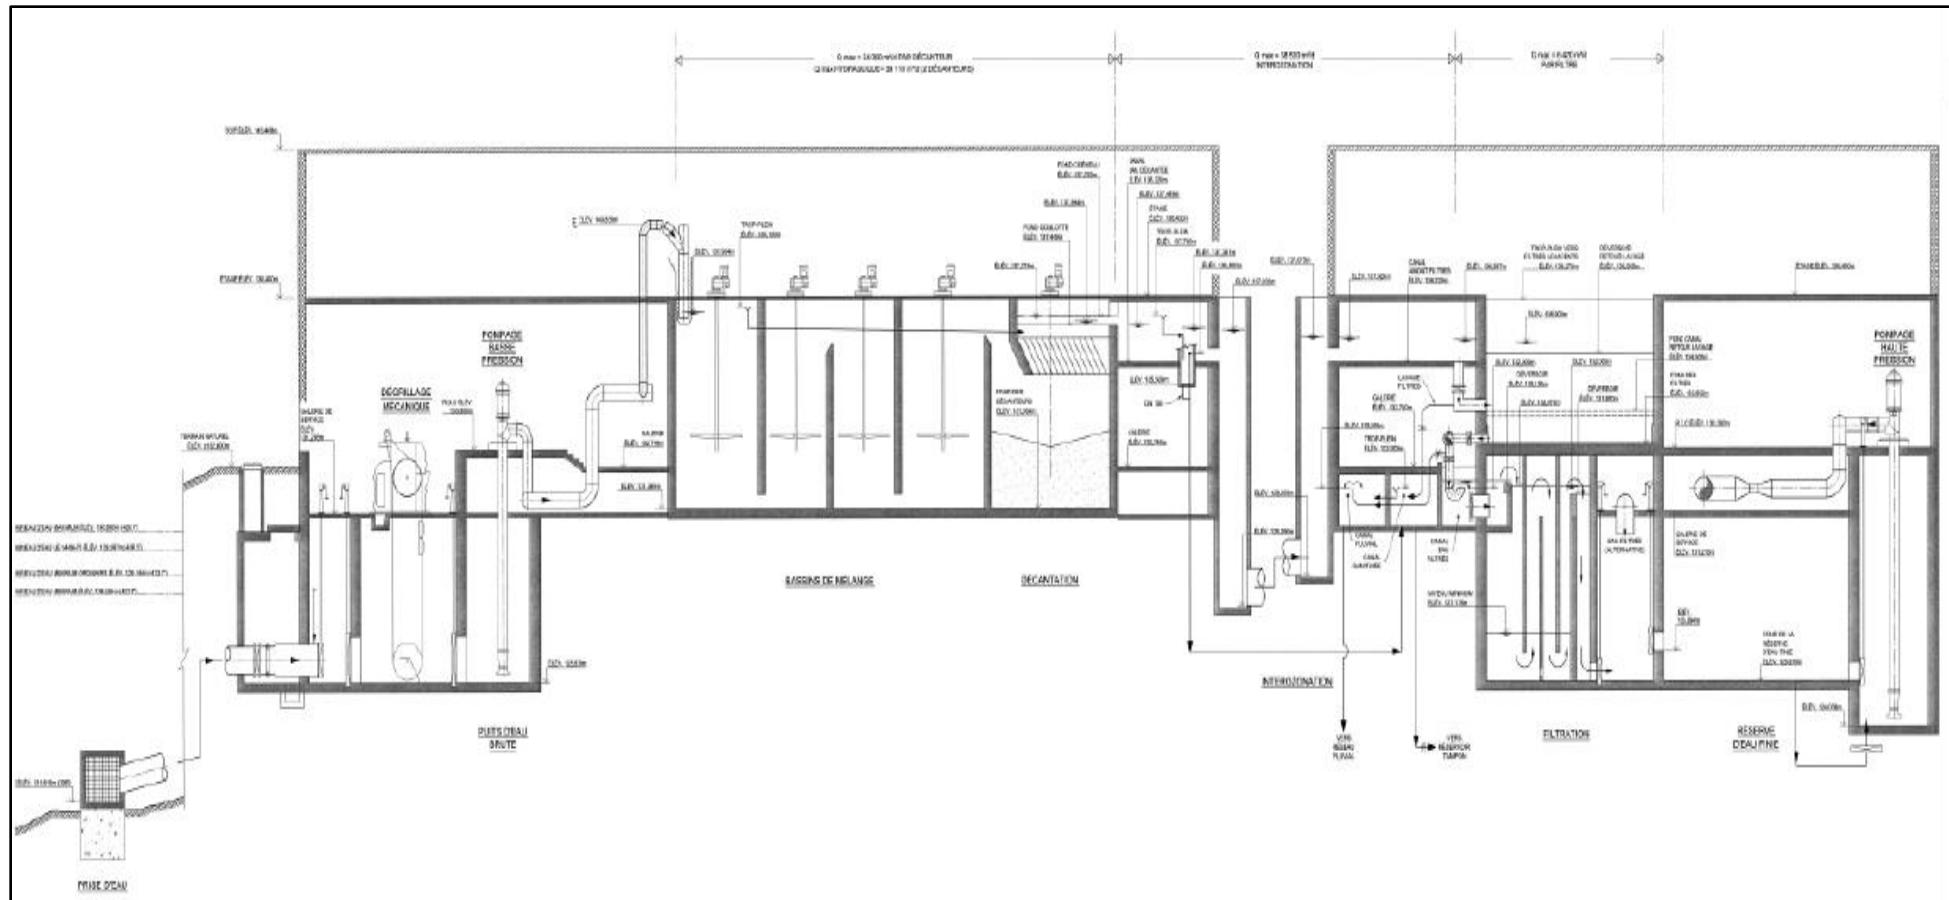
Figure 1.12 – Schéma de traitement de l'UPEP de Buckingham (Plan MP-211, AECOM)

- 1- Prise d'eau dans la rivière du Lièvre.
- 2- Dégrillage.
- 3- Pompage d'eau brute (pompage basse pression).
- 4- Coagulation et flocculation.
- 5- Décantation à flocs lestés.
- 6- Inter-ozonation.
- 7- Filtration biologique.
- 8- Rayonnement ultraviolet .
- 9- Chloration (hypochlorite de sodium).
- 10- Contrôle de la corrosion (chaux).
- 11- Distribution (pompage haute pression).

Le schéma suivant illustre cette filière de traitement (Figure 1.12).

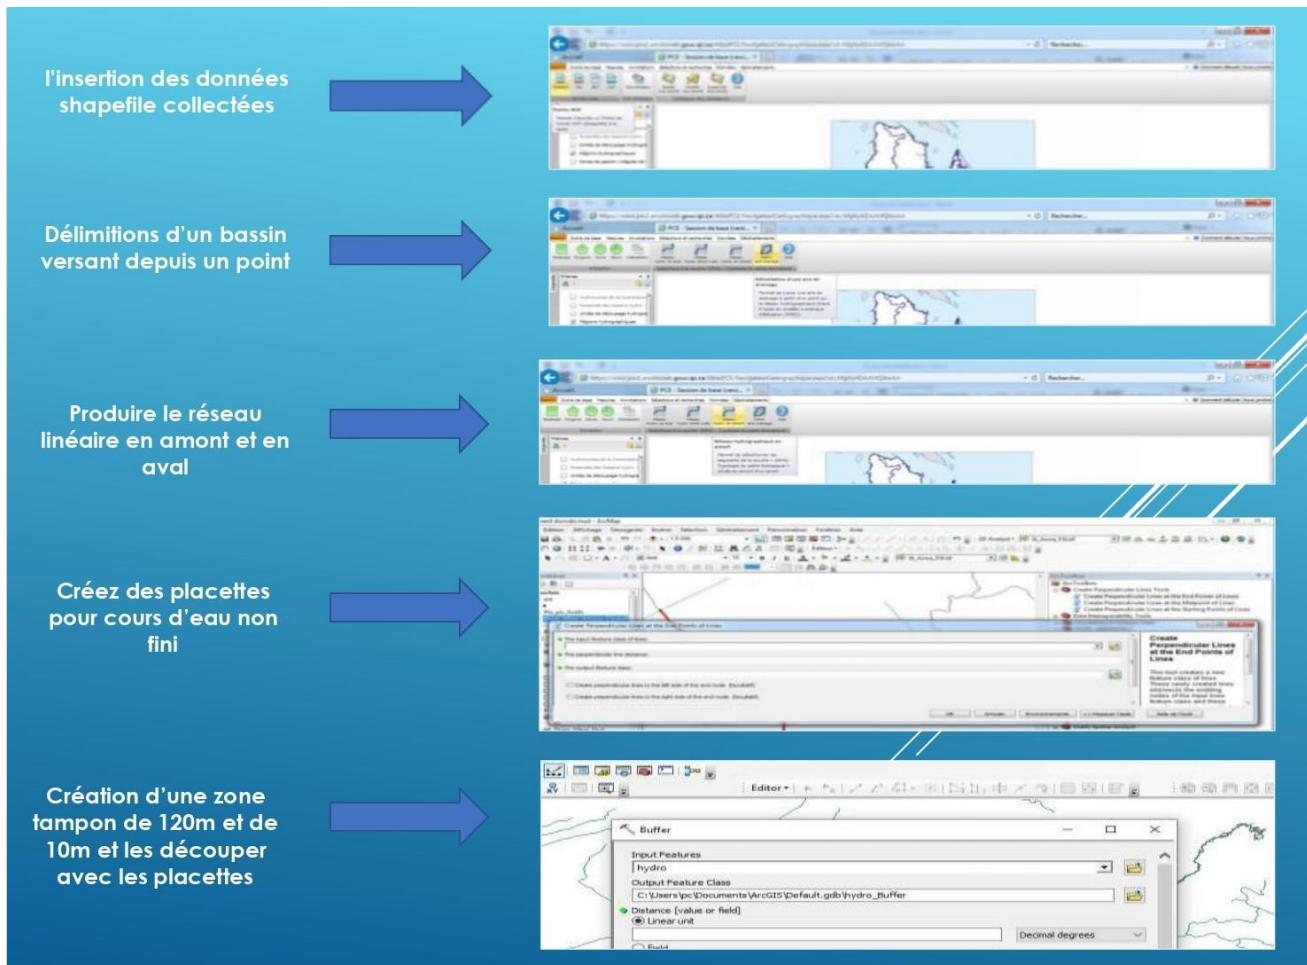
Figure 1.15 – Étapes 1 à 4 de la méthodologie retenue pour déterminer le réseau hydrographique

Afin de déterminer les limites des eaux de surfaces et la portion des tributaires englobés dans les aires de protection immédiate et intermédiaire, l'outil de géotraitement « Réseau en amont » a été utilisé. Cet outil provient de l'atlas géomatique que l'on retrouve dans le *Portail des connaissances sur l'eau* (PCE) (Figure 1.15). Après avoir identifié le réseau hydrique inclus dans ces deux aires de protection, le travail se poursuit avec l'ajout des bandes de terre situées de part et d'autre du cours d'eau et d'une partie des tributaires. Pour y parvenir, habituellement la détermination de la ligne des hautes eaux est prise en considération. Selon la Politique de protection des rives, du littoral et des plaines inondables, la méthode préconisée pour la détermination de cette limite est la méthode botanique. Cependant, puisque la donnée n'est pas disponible pour la section de la rivière du Lièvre en amont du site de prélèvement, c'est plutôt la limite des inondations de récurrence deux ans qui a été utilisée pour l'identification de la ligne des hautes eaux de la rivière du Lièvre. L'information a été extraite de la base de données de la zone d'intervention spéciale (ZIS) du gouvernement du Québec, Annexe 2, qui contient les limites récurrentes des inondations de 2017 et de 2019 pour la rivière du Lièvre. Toutefois, pour les tributaires qui se situent dans l'aire de protection intermédiaire, en raison du manque d'informations, c'est plutôt la couche de réseau hydrologique (RHS) provenant de la base de données de la GRHQ qui a été utilisée, tel que suggéré lors de la formation offerte par le Réseau québécois sur les eaux souterraines (RQES) (Decelles et al., 2019).

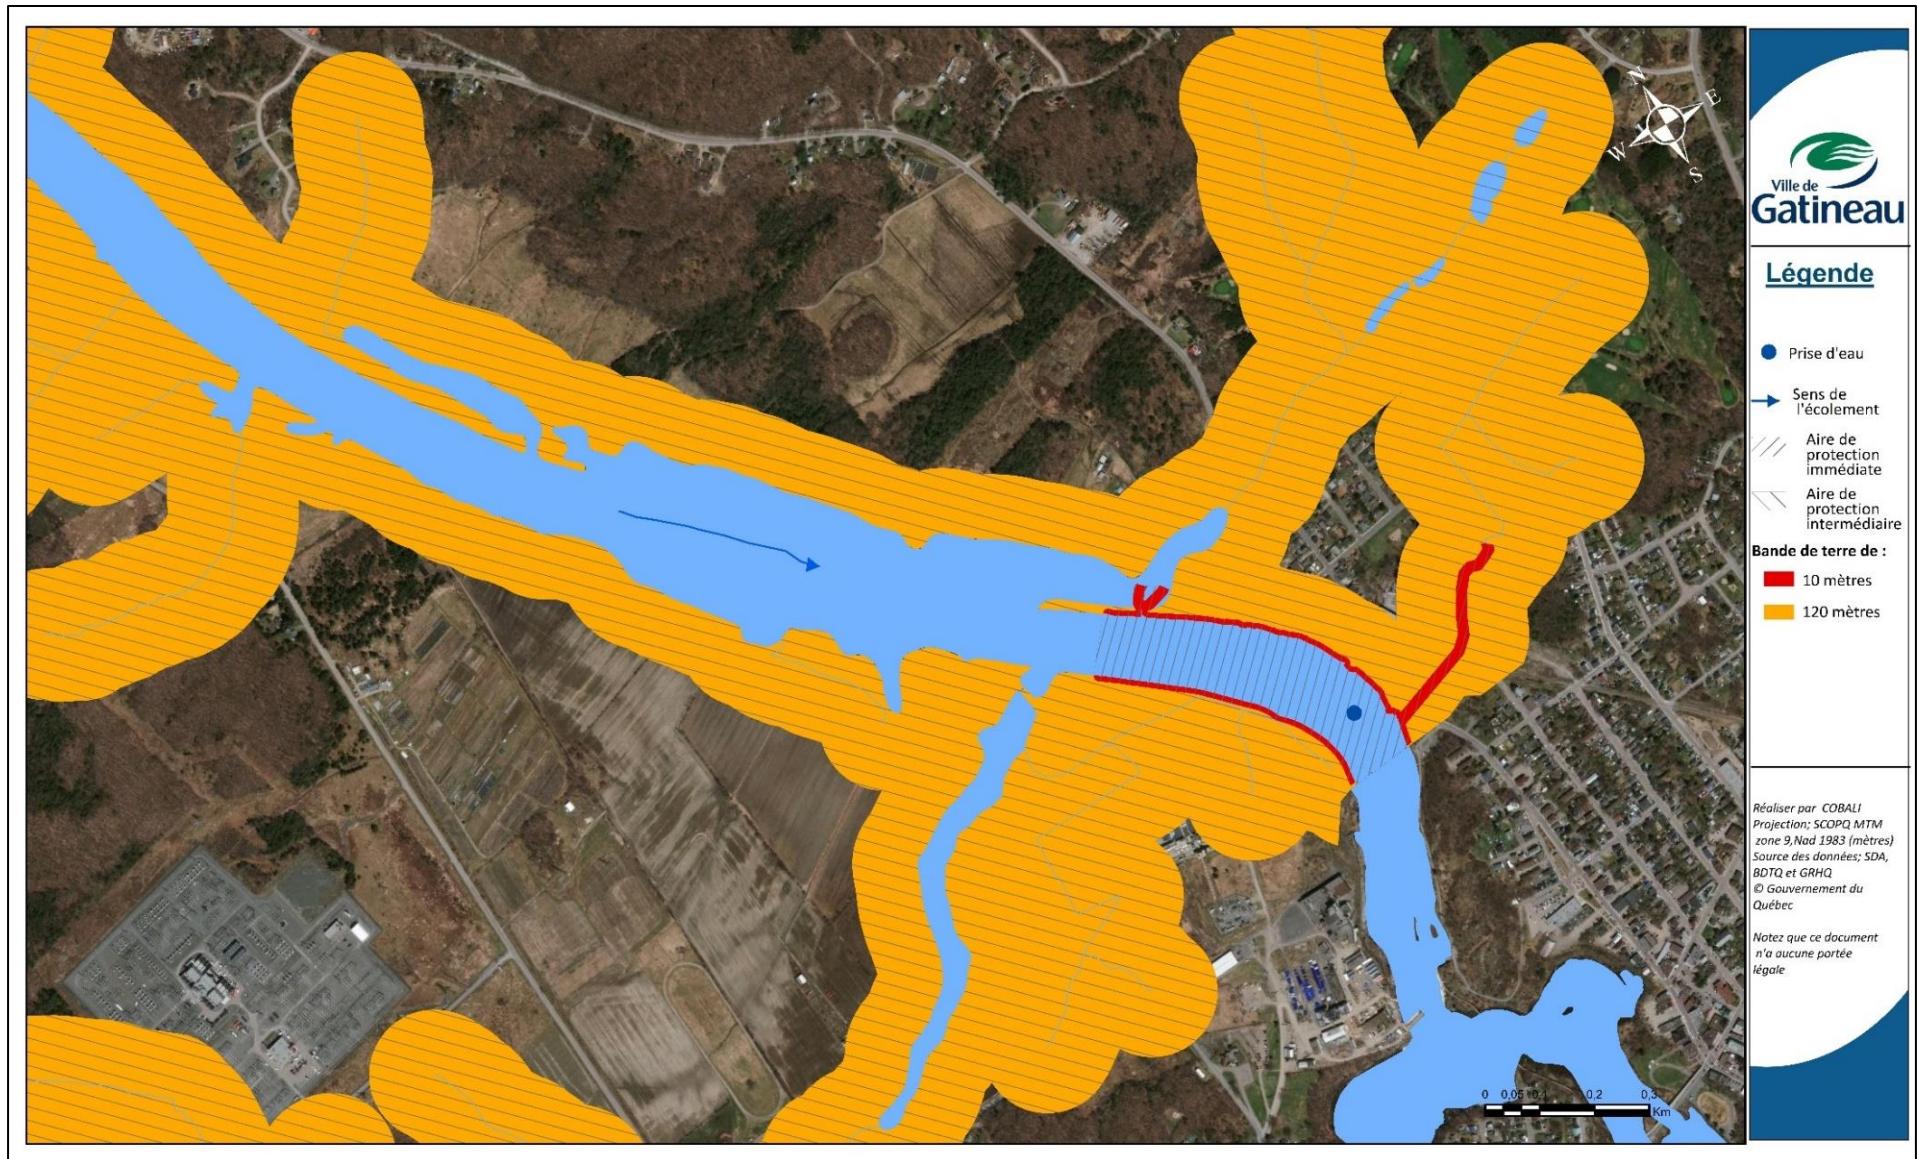
Figure 1.16 – Carte de l'aire de protection immédiate du site de prélèvement

Les aires de protection immédiate (Figure 1.16), intermédiaire (Figure 1.17) et éloignée (Figure 1.20), ont été délimitées en respectant la structure physique des données préconisée dans l'annexe VII du Guide, et elles sont aussi disponibles en format « Shapefile ». L'aire de protection immédiate est localisée dans le nord du secteur de Buckingham de la ville de Gatineau, il ne dépasse pas les limites de la ville. Contrairement à l'aire de protection intermédiaire qui se trouve en majorité à l'extérieur du secteur de Buckingham, soit à presque 90 % dans la municipalité de L'Ange-Gardien. L'aire de protection éloignée du site de prélèvement quant à elle correspond à la partie du bassin versant de la rivière du Lièvre située en amont du site de prélèvement de la prise d'eau potable.

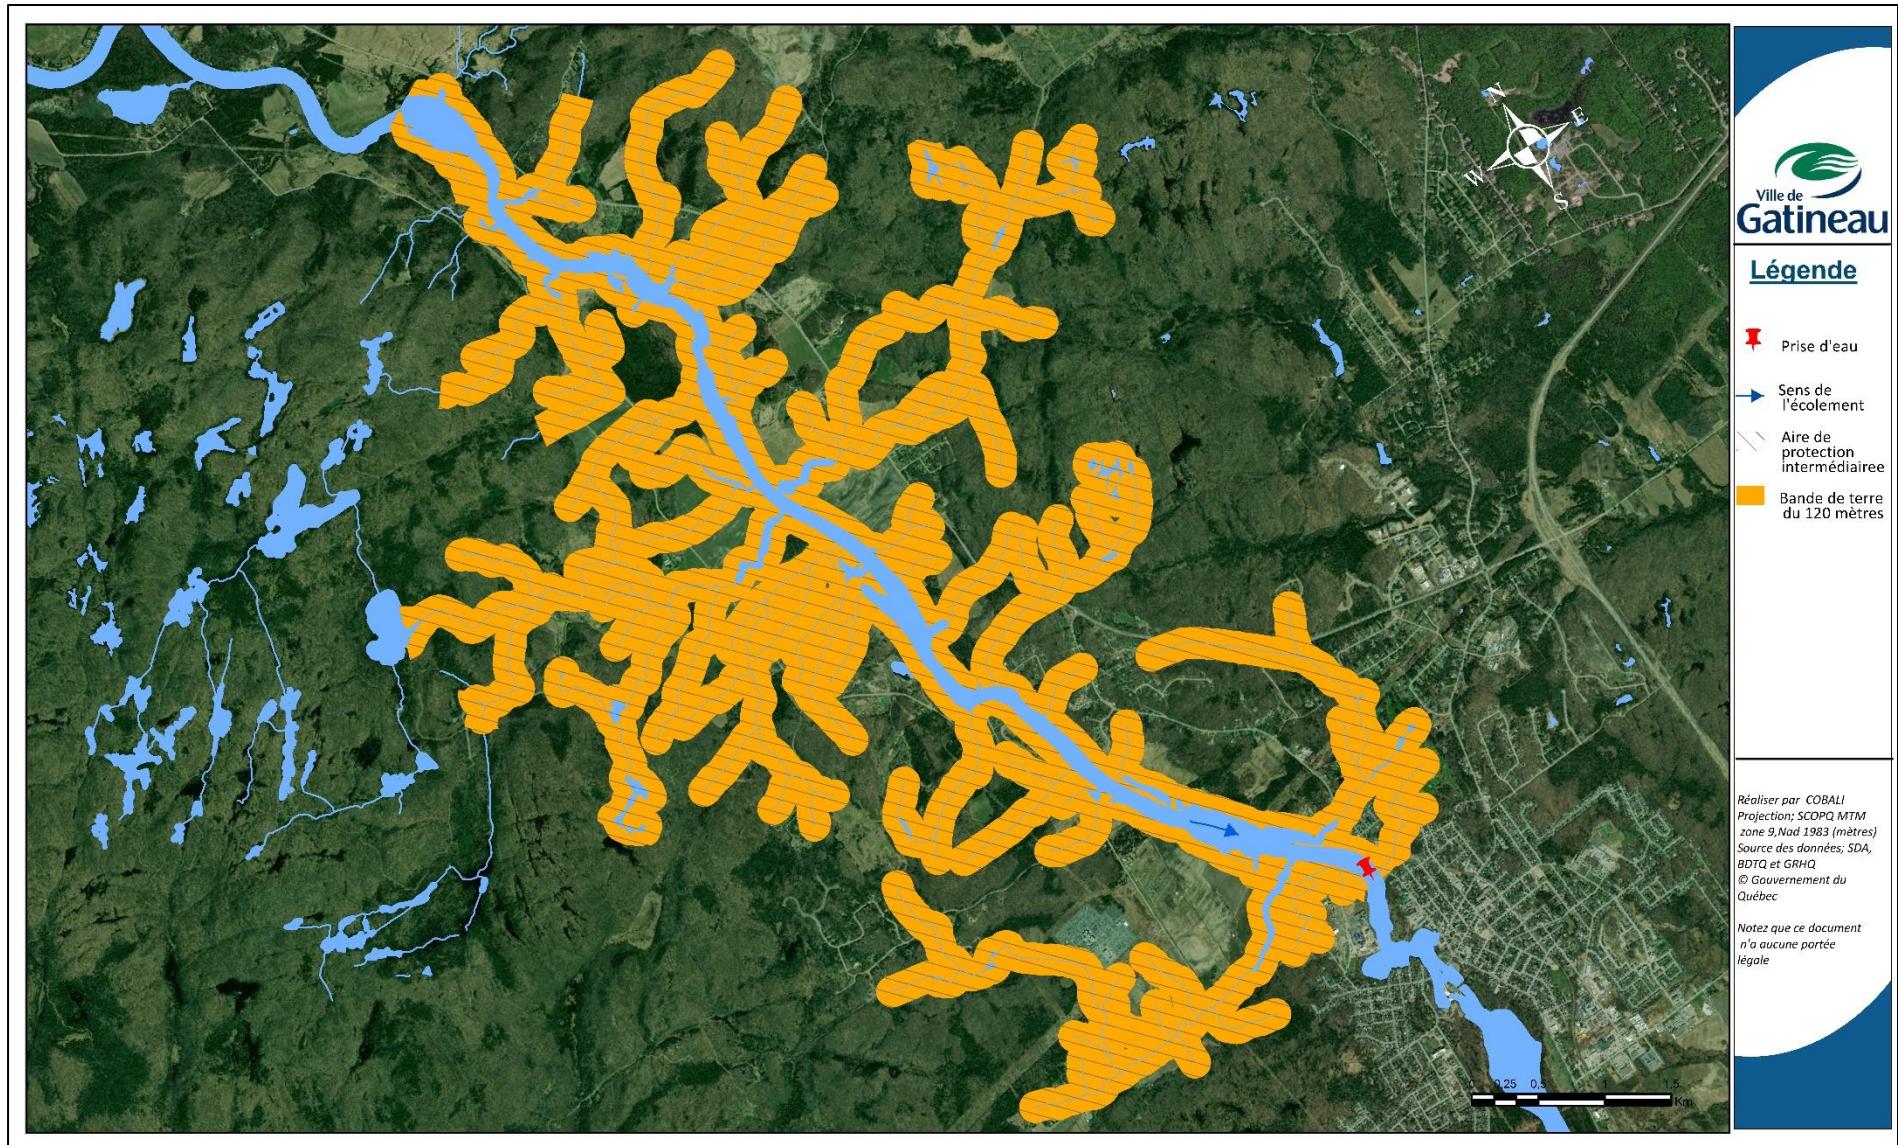
Figure 1.17 – Carte de l'aire de protection intermédiaire du site de prélèvement

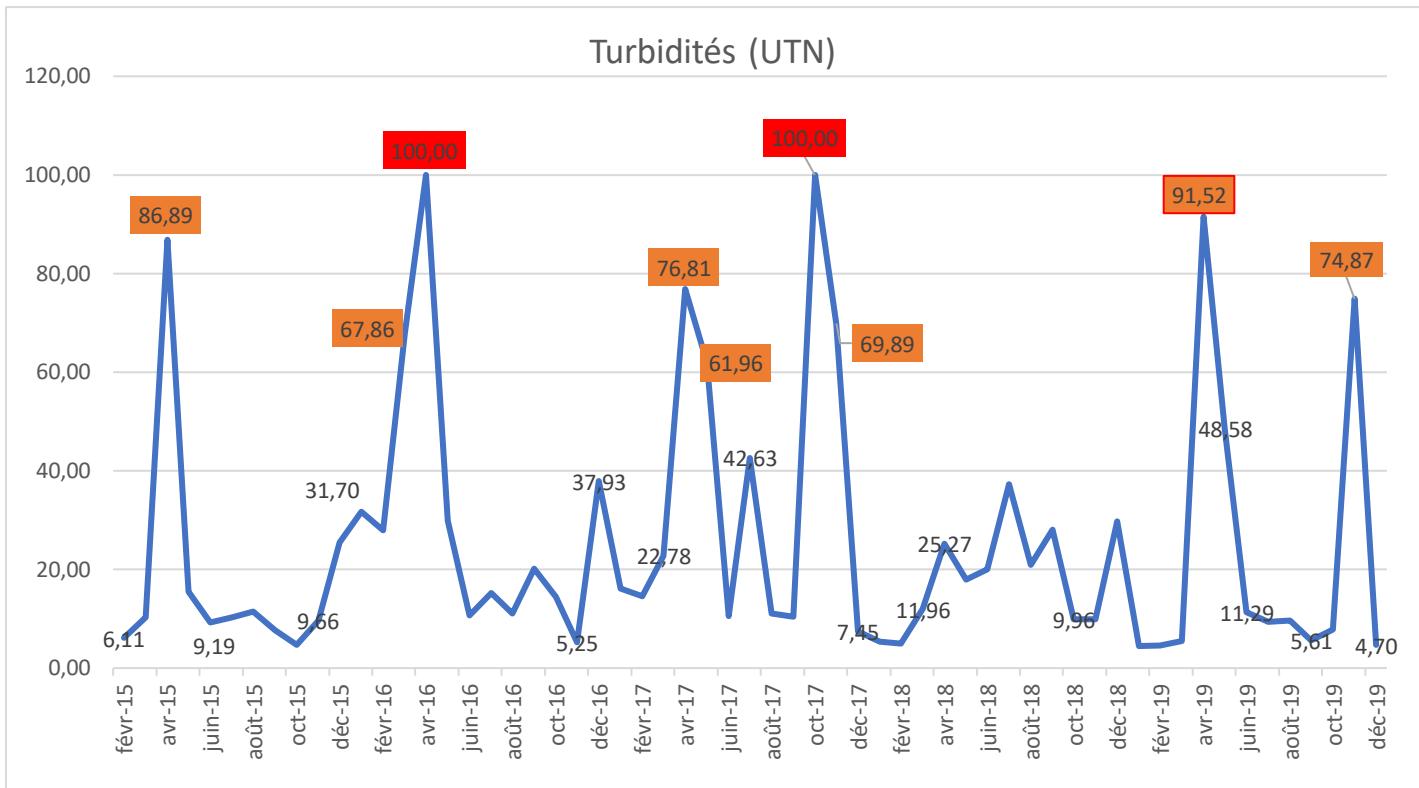
Figure 1.20 – Évolution mensuelle des données de turbidité du site de prélèvement de Buckingham entre 2015 et 2019

La Figure 1.20 illustre l'évolution mensuelle des valeurs de turbidité mesurées au site de prélèvement de Buckingham entre 2015 et 2019 (valeurs maximales aux quatre heures). Des valeurs de pointe de turbidité ont été observées pour les mois d'avril, mai et octobre.

On note souvent une hausse de turbidité dans l'eau prélevée lors des épisodes de forte pluie et de fonte des neiges. Ces événements provoquent ce qui s'ensuit par une augmentation des débits des tributaires, et parfois même en période de crues en amont de la prise d'eau, causant parfois l'érosion des berges et les glissements de terrains (Lachance, 2009).
