Démolir un bâtiment mixte de deux étages – 923, rue Georges – District électoral de Buckingham – Edmond Leclerc

Rapport au Comité sur les demandes de démolition (CDD)

923, rue Georges

Demande de démolition d'un bâtiment mixte de deux étages

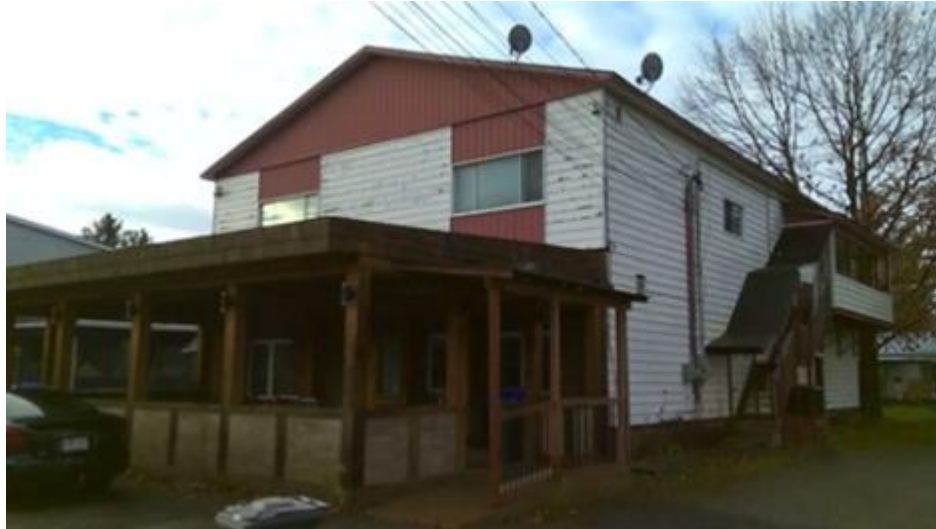
ÉTAT DE L'IMMEUBLE VISÉ PAR LA DEMANDE (EXTÉRIEUR)

- Fissures importantes sur un mur de la fondation avec traces d'infiltrations d'eau;
- Toiture en pente construite par-dessus la toiture plate existante (infiltration d'eau au deuxième étage);
- Travaux correctifs requis au niveau de l'enveloppe extérieure;
- Des joints de maçonnerie sont à refaire ainsi que les calfeutrages autour des ouvertures.

1. Réparations fissures sur fondation :
26 000\$
2. Travaux de stabilisation des planchers :
36 950\$
3. Retiré contre plaqué de la vieille toiture :
8 500\$
4. Refaire revêtement mural extérieur :
52 000\$
5. réparer joint de mortier extérieur :
6 800\$
6. Remplacer les portes extérieurs :
8 900\$
7. Remplacer les fenêtres :
18 750\$
8. Remplacer le revêtement de toit :
20 450\$
9. Enlever la moisissures en arrière de la baignoire:
7700\$
10. Remplacer toutes la plomberie :
34 250\$
11. Remplacer le chauffe eau :
1 850\$
12. Refaire électricité :
41 195\$
13. Remplacer escaliers extérieurs :
7 800\$
14. Refaire garde corps et main courante extérieurs :

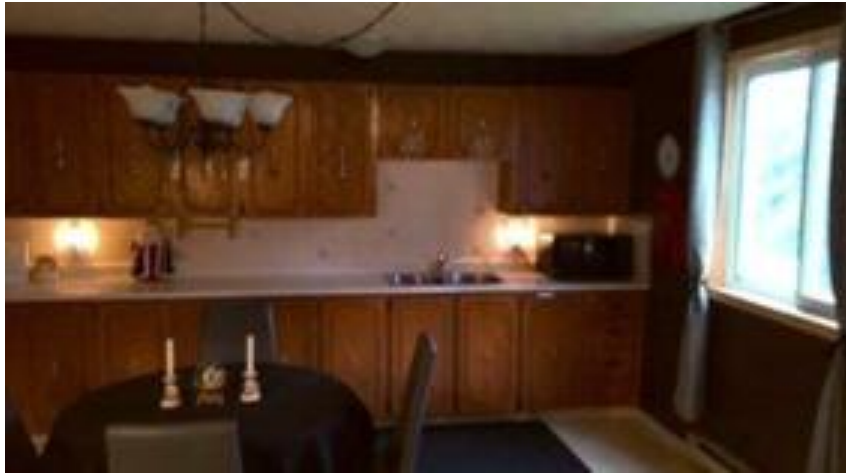
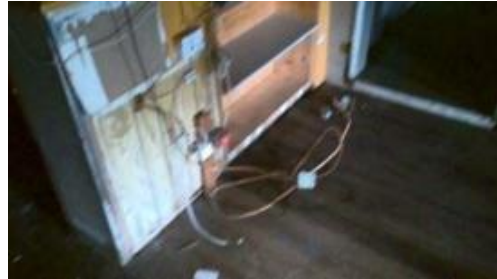
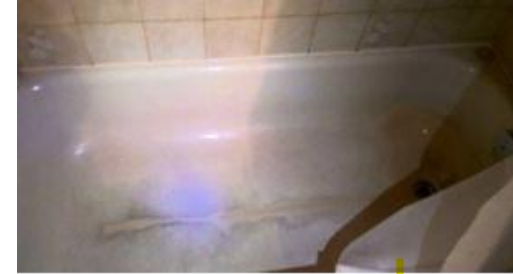
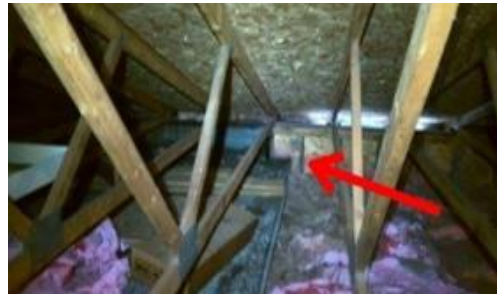
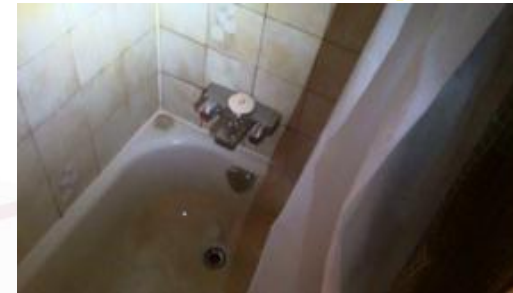
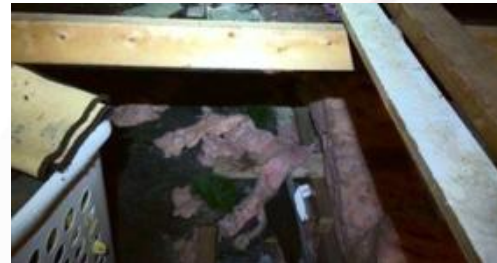
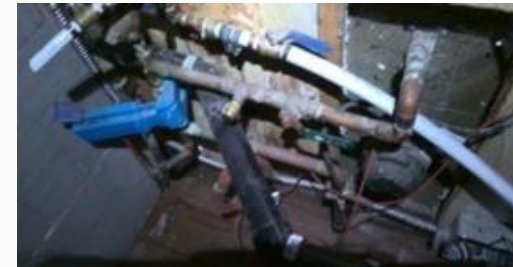
ÉTAT DE L'IMMEUBLE VISÉ PAR LA DEMANDE (INTÉRIEUR)

- Présence d'humidité élevée et de moisissures;
- Installation électrique artisanale;
- Corrosion importante de la tuyauterie de plomberie.
