Démolir une habitation unifamiliale – 64, rue North– District électoral de la Pointe-Gatineau – Marc Carrière

Rapport au Comité sur les demandes de démolition (CDD)

64, rue North

Demande de démolition d'une habitation unifamiliale

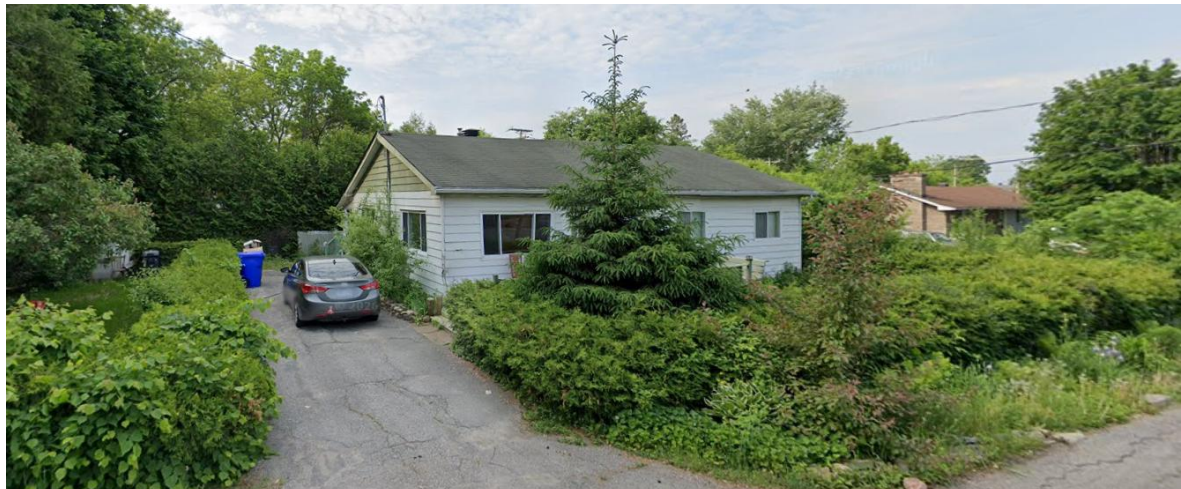
Vue avant – Google Maps, 2023

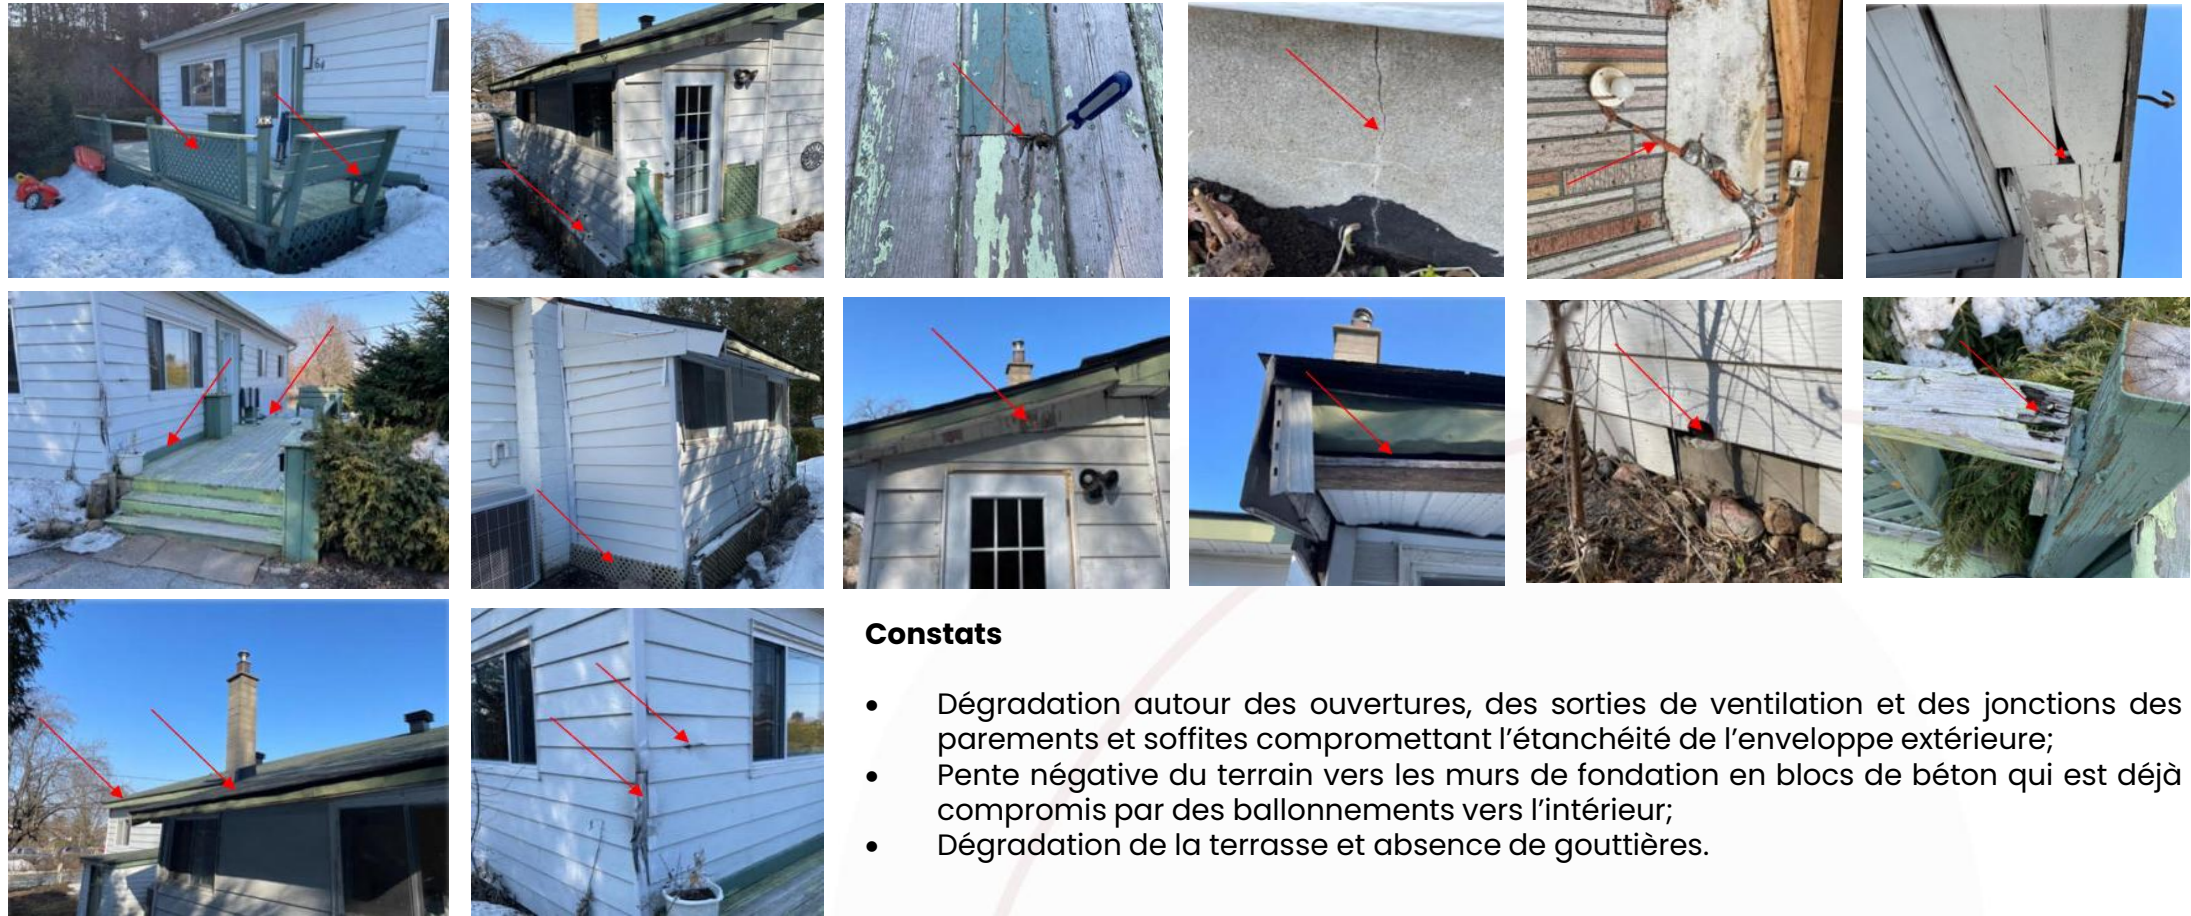
ÉTAT DE L'IMMEUBLE VISÉ PAR LA DEMANDE (Conclusion)

Constats

- Dégradation autour des ouvertures, des sorties de ventilation et des jonctions des parements et soffites compromettant l'étanchéité de l'enveloppe extérieure;
- Pente négative du terrain vers les murs de fondation en blocs de béton qui est déjà compromis par des ballonnements vers l'intérieur;
- Dégradation de la terrasse et absence de gouttières.

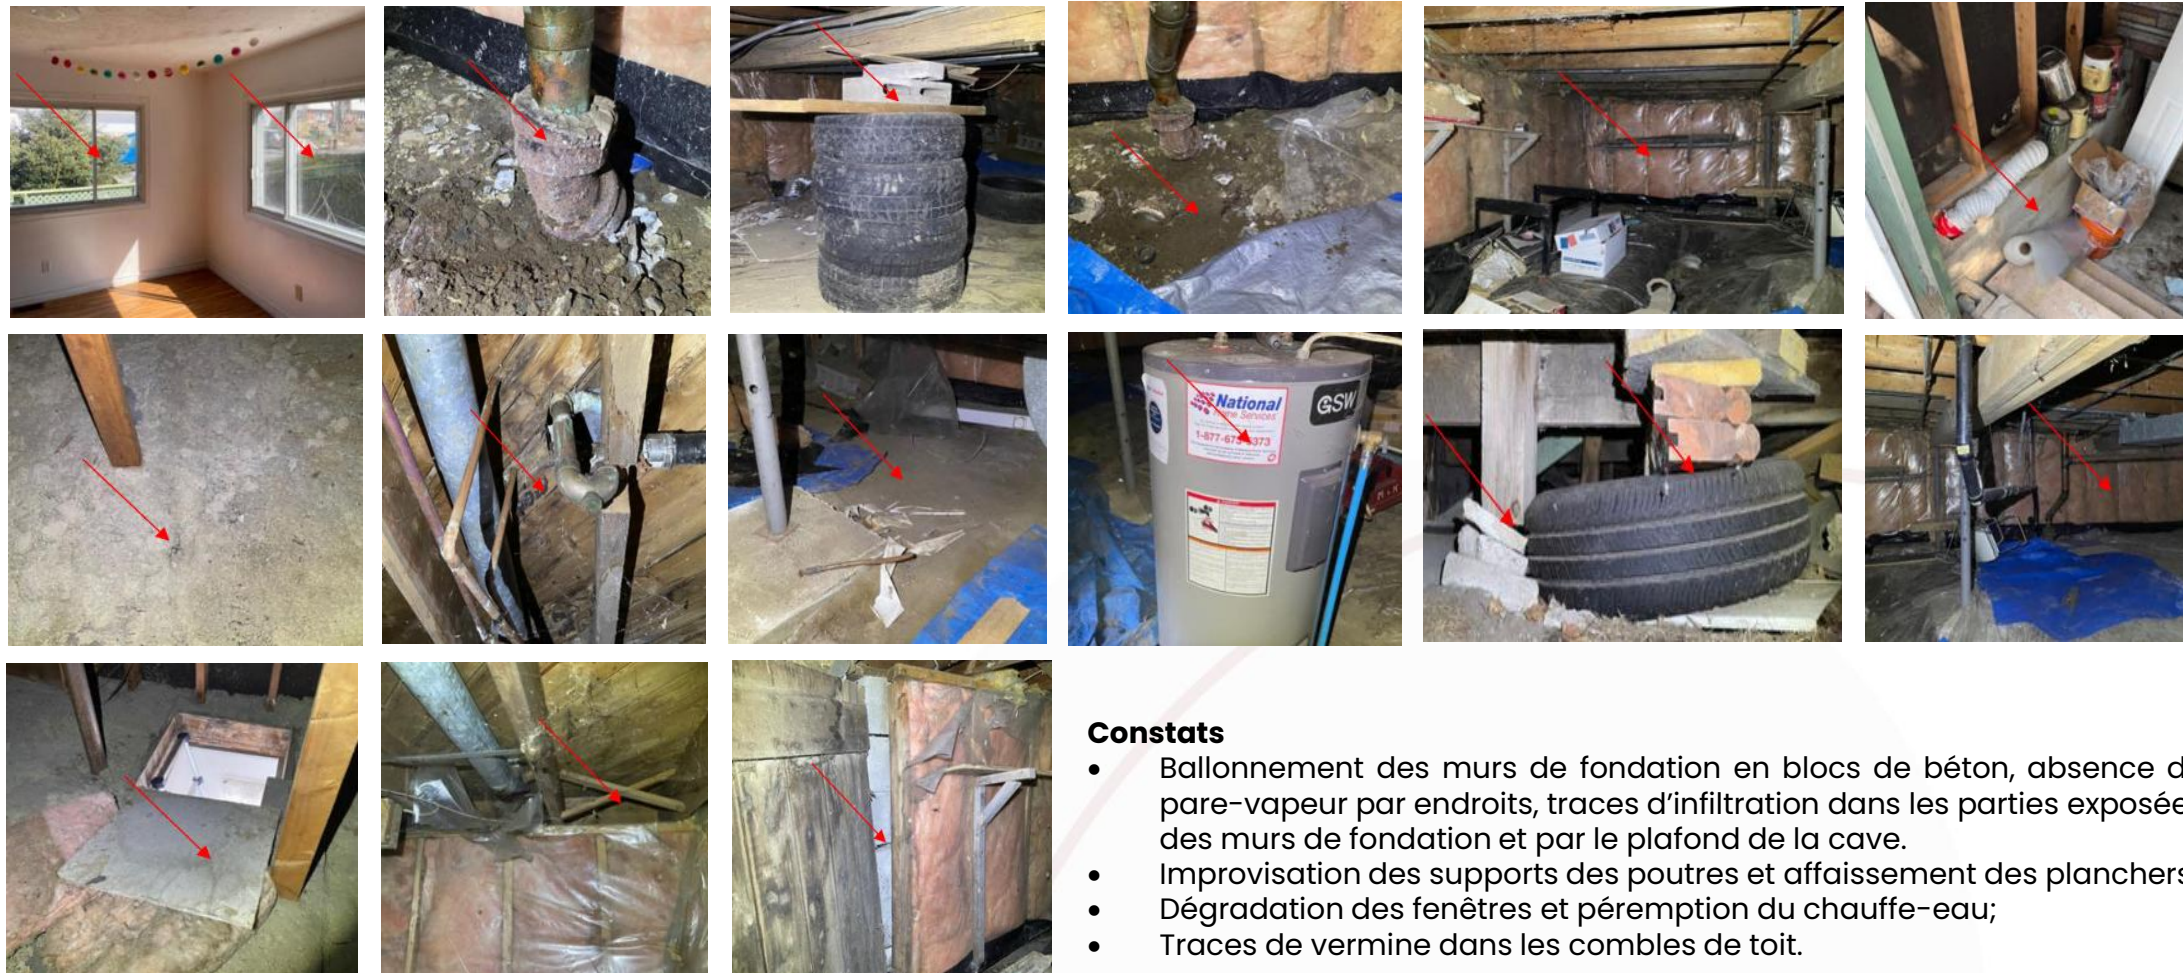
ÉTAT DE L'IMMEUBLE VISÉ PAR LA DEMANDE (intérieur)

Constats

- Ballonnement des murs de fondation en blocs de béton, absence de pare-vapeur par endroits, traces d'infiltration dans les parties exposées des murs de fondation et par le plafond de la cave.
- Improvisation des supports des poutres et affaissement des planchers;
- Dégradation des fenêtres et péremption du chauffe-eau;
- Traces de vermine dans les combles de toit.
