**Démolir une habitation unifamiliale – 76, rue Guigues – District électoral de la Rivière-Blanche – Jean Lessard**

# Rapport au Comité sur les demandes de démolition (CDD)

**76, rue Guigues**

**Demande de démolition complète d'une habitation unifamiliale**

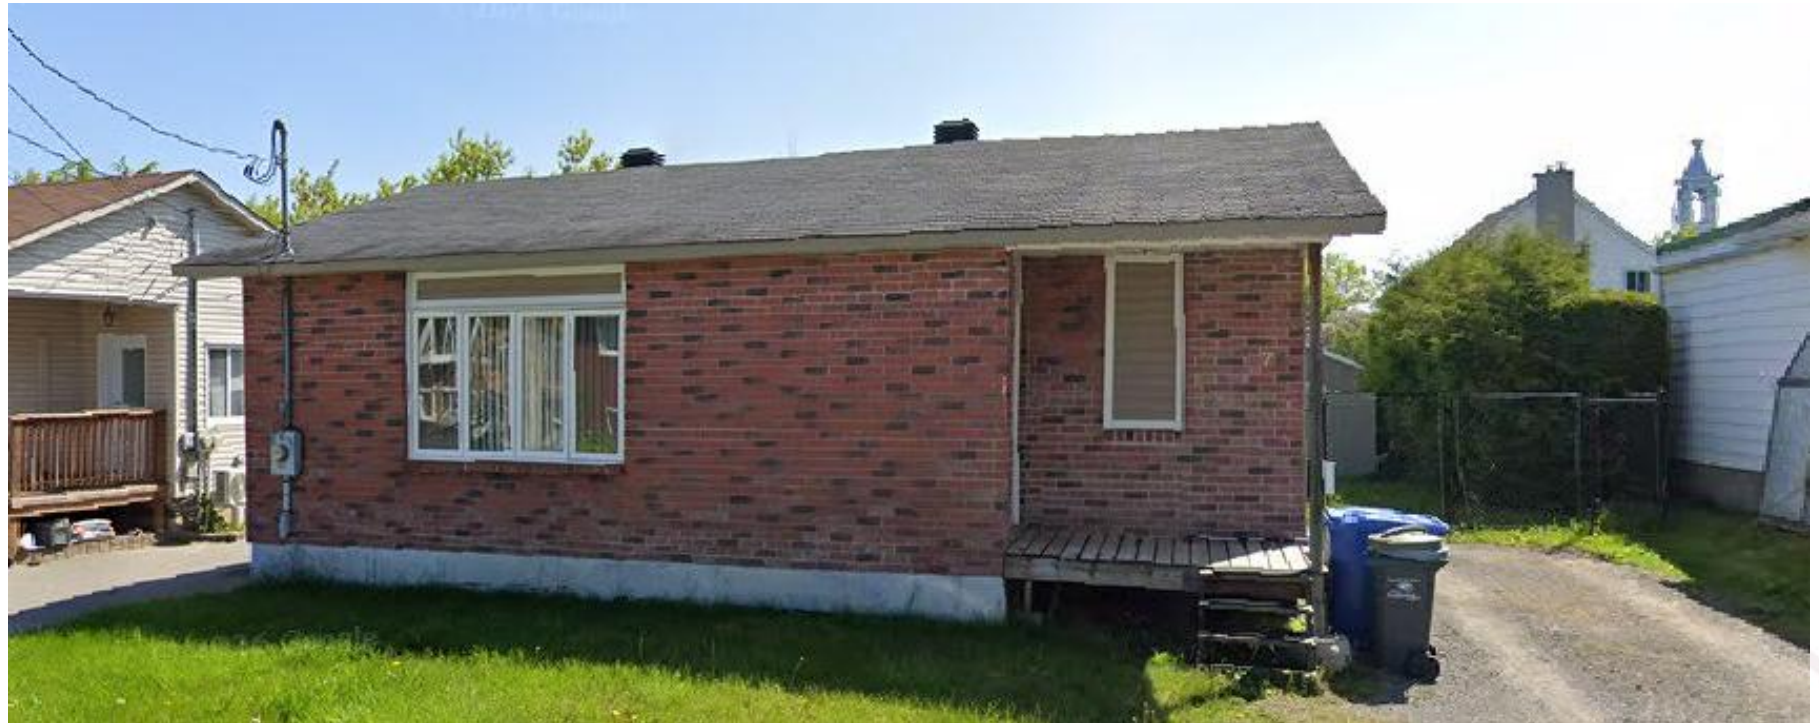
## LE BÂTIMENT À DÉMOLIR

<b>Type architectural</b>	<b>N.A.</b>
<b>Inventaire patrimoine</b>	<b>NON</b>
<b>Année de construction</b>	<b>1956</b>

- Dégradation des murs de fondation en blocs de béton et probable absence de drain français;
- Dégradation des perrons en bois avant et arrière;
- Gondolement des bardeaux de la toiture;
- Affaissement du toit indiquant des problèmes structurels.

- Probable défaillance de l'isolant entraînant la condensation sur les murs et la prolifération de champignons;
- Traces d'infiltration dans le grenier;
- Défaillances des installations électriques;
- Dégradation des finis intérieurs, dont la céramique et les moulures en bois.

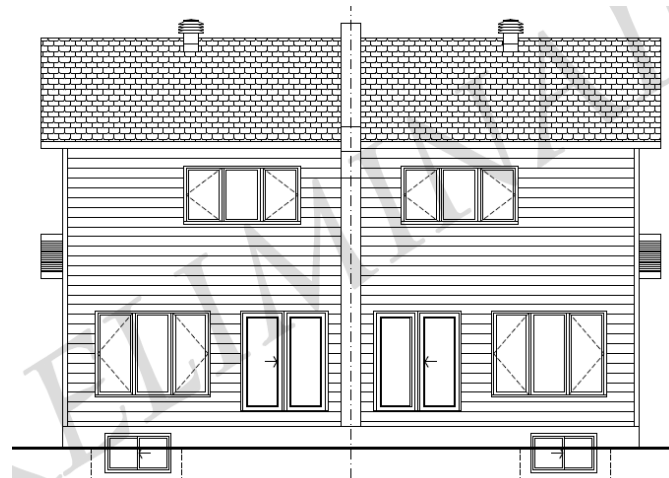
Élévation arrière

- Typologie bifamiliale jumelée de deux étages, diverge de la typologie dominante dans la zone, soit, unifamiliale isolée d'un étage;
- Plans en développement, apparemment non conforme au Règlement de zonage 532-2020 quant au nombre minimal de cases de stationnement.
