Inventaire du patrimoine bâti traditionnel

47 SAINT-JACQUES

Numéro séquentiel unique	H-S2-47-JAC
Date de mise à jour	11-06-2024
Fiche remplie par	Victoire Devauchelle

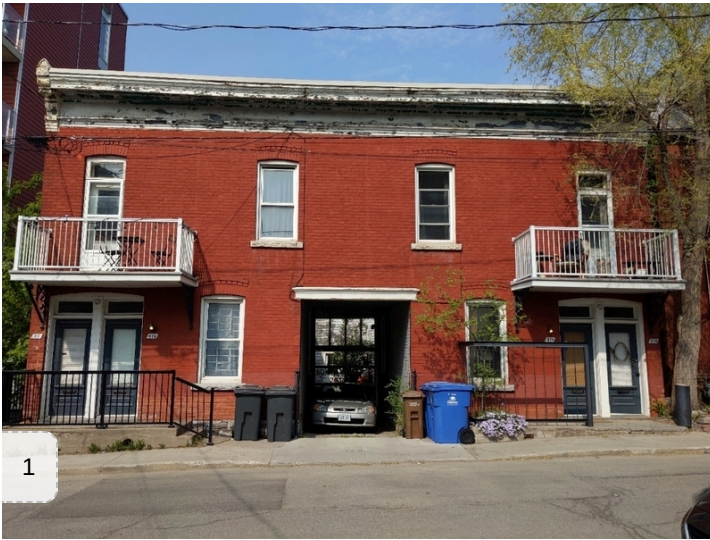
1. Façade avant, 2. Façade avant et latérale gauche, 3. Façade avant, 4-5-6. Détails, 7. Vue d'ensemble

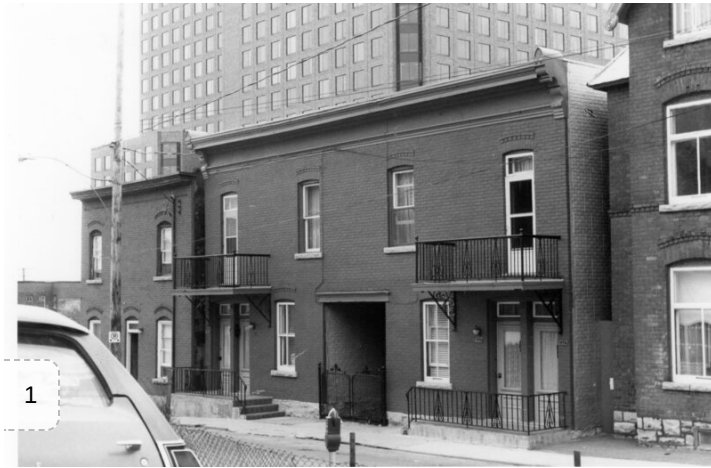
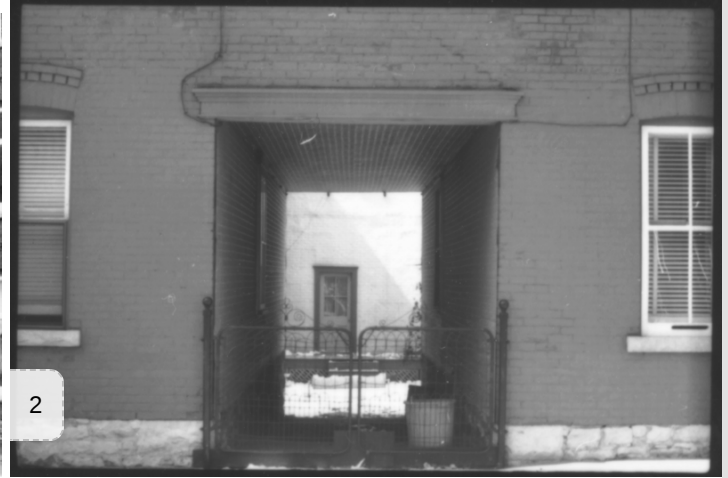
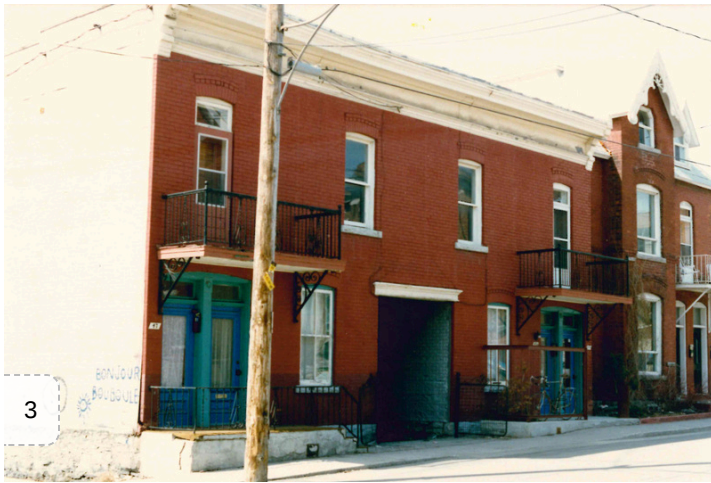
1. 1973, Archives de la ville de Gatineau
2. 1973, Archives de la ville de Gatineau
3. 1997, Archives de la ville de Gatineau
