Extrait du procès-verbal de la 200^e séance du Comité sur les demandes de démolition
tenue le 28 février 2023

Démolir un bâtiment commercial – 131, rue Eddy – District électoral de Hull-Wright – Steve Moran

R-CDD-2023-02-28/08

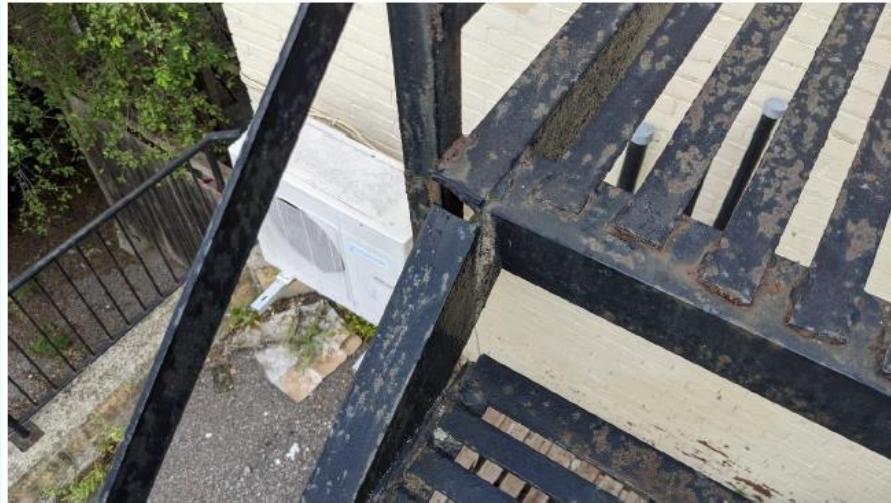
Arrière du bâtiment

Commentaire : Escalier non-conforme. Les détails de connexion sont inadéquats et les points d'appui sont improvisés.

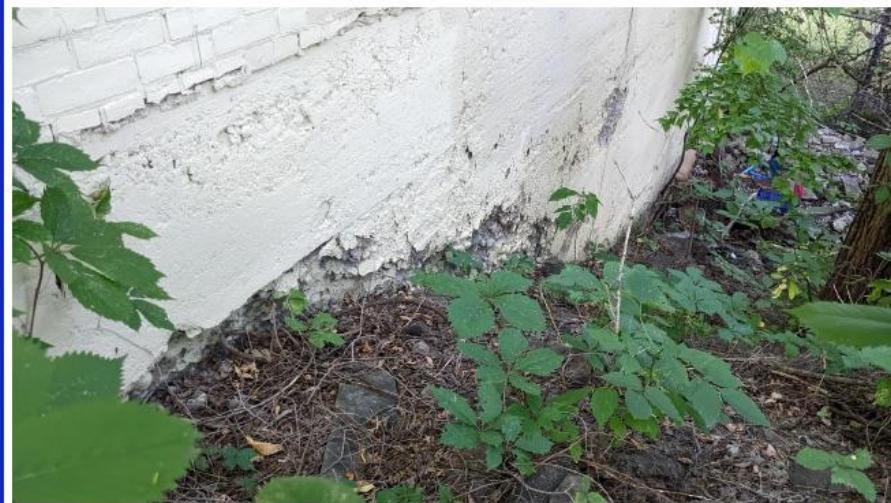
Côté latéral gauche

Commentaire : Nous avons noté une mauvaise exécution lors des coulées du béton des murs de fondation. On observe des vides, des nids d'abeille et une matrice qui s'effrite facilement.

- › Travaux de remplacement du moellon à l'avant du bâtiment;
 - › Travaux de réparation des fissures et des nids d'abeille dans les fondations;
 - › Travaux de stabilisation du mur de soutènement arrière avec la mise en œuvre de tirants dans le sol;

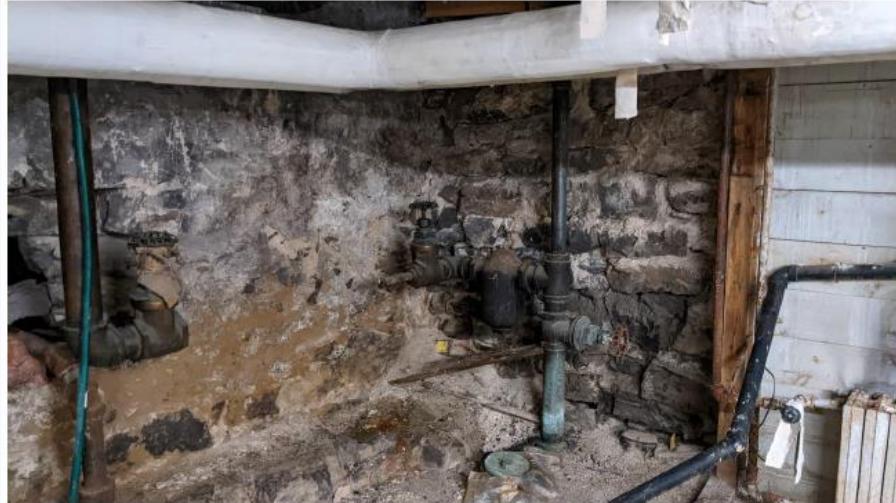
Arrière

Commentaire : On observe un lessivage du mortier des murs de moellon. On peut facilement retirer le mortier et dénuder les pierres. Il n'a pas été possible de confirmer l'état des assises des colonnes d'acier de la façade avant sur le mur.

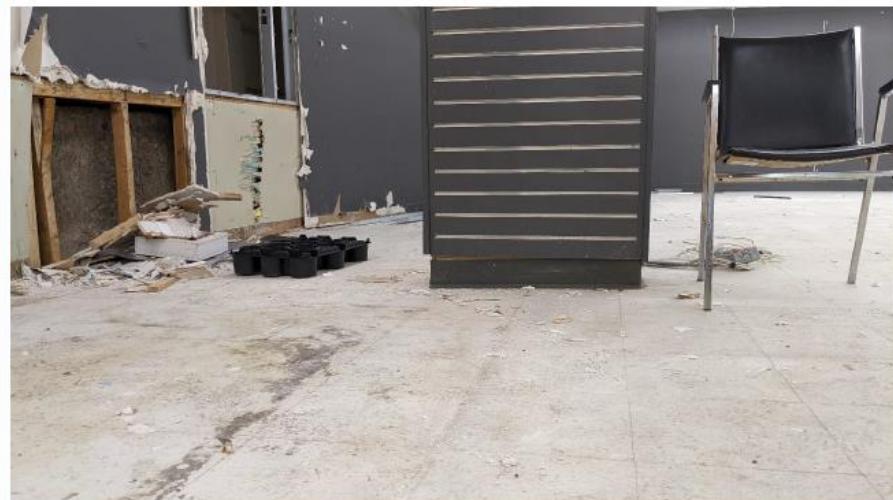
Mur arrière - agrandissement

Commentaire : On observe un affaissement de la dalle près du mur arrière. Les plinthes en pvc ont suivi le mouvement de la dalle. Selon nous, le mouvement est attribuable à une rotation du mur de soutènement vers l'extérieur.

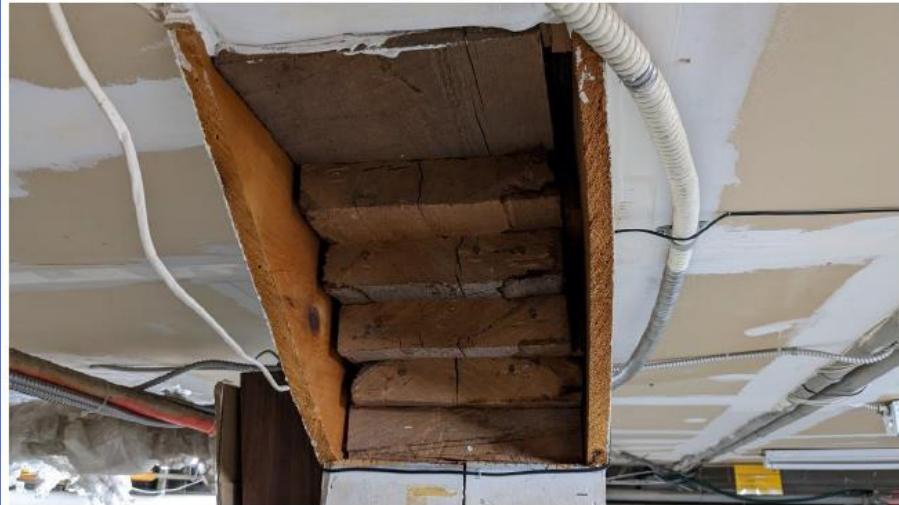
Axes intérieurs

Commentaire : Au sous-sol, nous avons observé des abaques au-dessus des colonnes en bois. Ceci est un mauvais détail. D'une part, ce type de détail est sensible au retrait et la capacité est très réduite puisque l'on sollicite le bois perpendiculairement aux fibres (problématique d'écrasement).

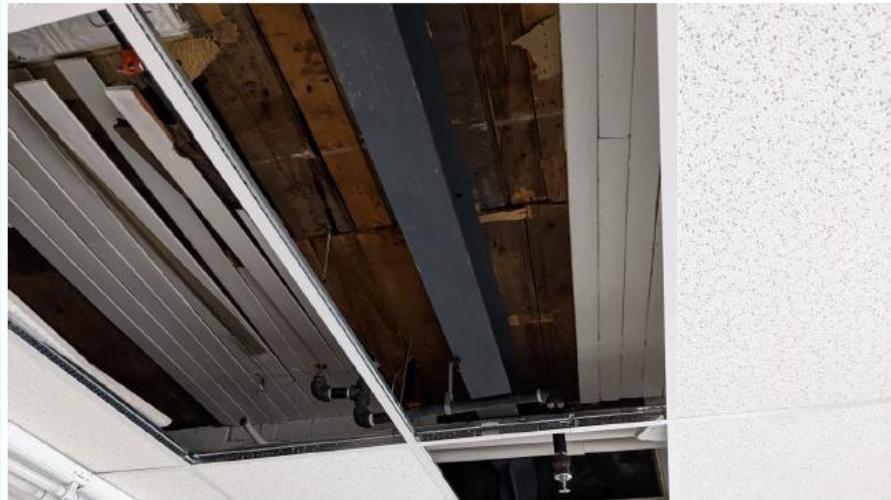
Agrandissement
(zone 1 étage)

Commentaire : Des travaux de renfort de la structure de toit ont été effectué dans le passé. À notre grande surprise, l'ossature en acier se limite aux axes. De manière générale, des renforts de solives sont aussi requis dans les zones d'accumulation de neige.

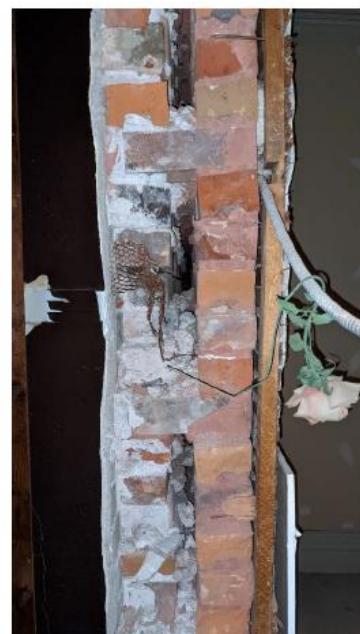
Étage (typique)

Commentaire : Les murs de maçonnerie porteurs intérieurs sont composés de 2 épaisseurs et une cavité. Les épaisseurs sont reliées par des boutisses aux 6 rangs. Au périmètre, il est improbable d'avoir la cavité murale. Dans tous les cas, une maçonnerie porteuse présente une vulnérabilité sismique très importante.

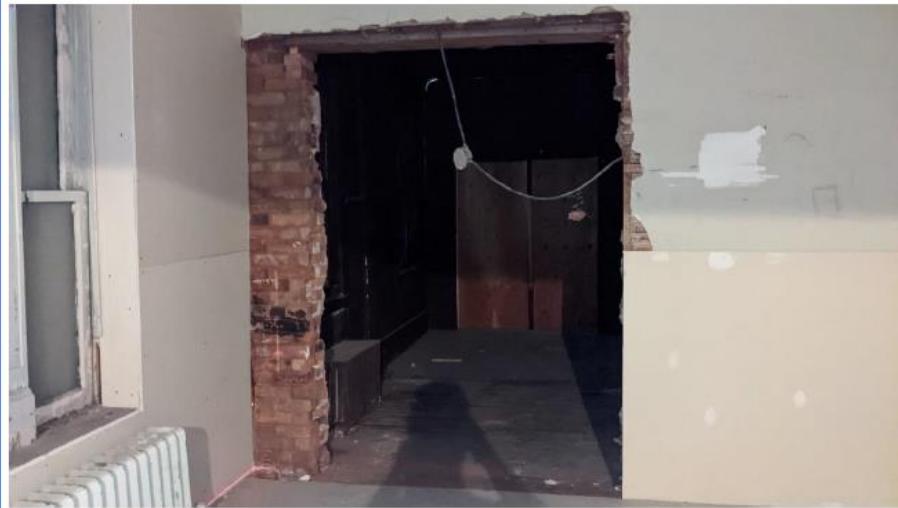
Ouverture à l'étage

Commentaire : L'ouverture dans le mur, le linteau et la structure de plancher dans cette zone sont non-conformes. Le linteau semble être un 2x10 couché et le plancher est très flexible au passage.

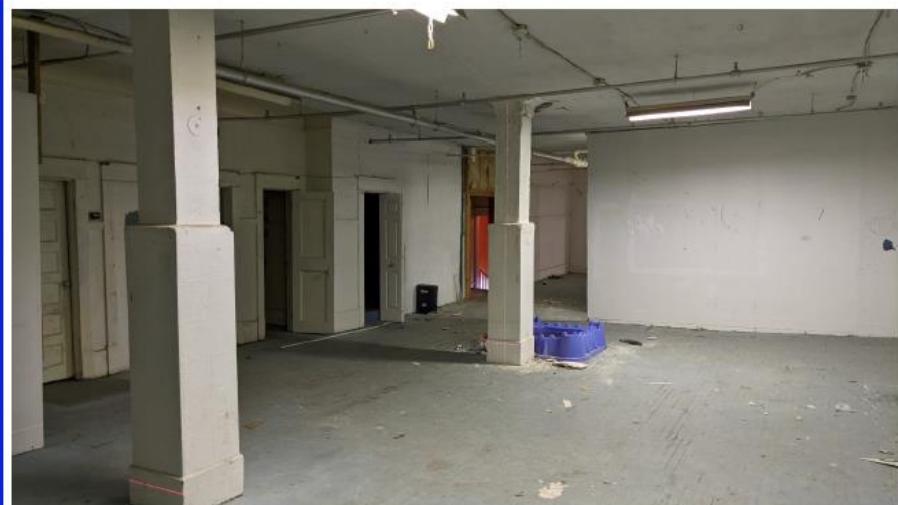
Étage

Commentaire : Nous avons observé un affaissement important du plancher vers les axes intérieurs. L'ordre de grandeur de l'affaissement est de 4.5" :15', soit une pente d'environ 2.5%. Nous sommes d'avis qu'une partie de cet affaissement est relié au détail d'abaque en bois.
